紫坪铺电厂2号机组定子绝缘击穿处理

摘要:此次紫坪铺电厂2号机组检修过程中定子绝缘击穿事件,通过故障点查找、更换线棒后,消除了设备严重缺陷,对水轮发电机的绝缘故障处理积累了实践经验;同时,又对我们在今后的工作中提出了更高要求,在进行设备安装、维护、验收时,需严格按照相关规范标准和设备技术资料进行操作,加强质量控制,提高设备可靠性,确保机组连续安全可靠运行。

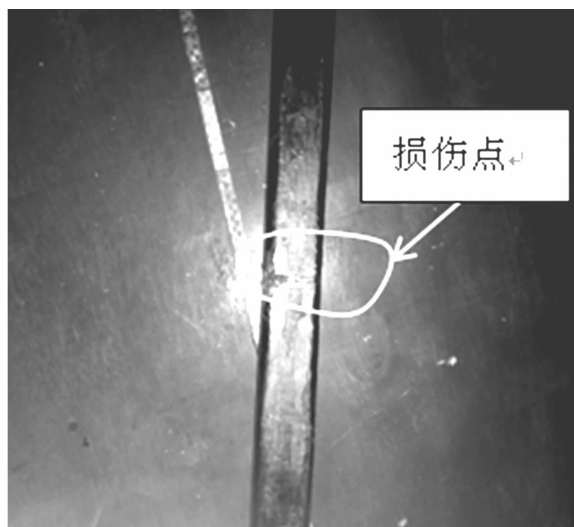
2017年11月8日,拆除208槽线棒上下端部绝缘盒,将208槽线棒并头块固化的环氧胶清理干净,使用乙炔焊对并头块加温,使焊缝融化,拆除并头块。使用乙炔焊时用湿润的石棉布包裹相邻绝缘盒及线棒漏出铁芯的部分,并不时加水冷却,防止烧伤相邻设备。拆除208槽槽楔、斜楔、波纹板等,拔出208槽上层线棒后,检查发现208槽上层线棒中部有明显放电痕迹、表面绝缘层有损伤现象(图1)。为检查A相其余线棒有无故障,拔出208槽上层线棒后,对A相剩余线棒进行第三次交流耐压试验,试验电压20.7 kV持续1 min通过,由此判定此次定子绕组绝缘击穿故障点为208槽上层线棒。

图1 208槽上层线棒绝缘层损伤点

根据线棒损伤现象和处理情况初步分析,外加本台机组在投产初期安装过程中做定子线棒整体耐压试验时就出现过线棒击穿的情况。故此次定子线棒绝缘击穿的原因为:208槽上层线棒在安装过程中受安装工艺及机械外力的作用,线棒绝缘层受到部分损坏,造成该区域绝缘降低;且该机组于2006年投运至今已十余年,运行过程中受机组振动、发热老化、“5·12”汶川大地震等多重

因素的影响,加剧了线棒绝缘老化、绝缘降低的速度;在额定电压 13.8 kV 时能正常运行,隐患不易暴露,当试验电压至 19.8 kV 时导致了该根定子线棒绝缘击穿事件的发生。

(1)对 208 槽上下部并头块进行加热矫形,矫形完后用砂纸对并头块进行打磨除去表面的氧化层。

(4)将试验合格的上层线棒嵌入槽内,调整好线棒上下距离,位置调整好后,现场自制木楔,将线棒撑起防止线棒向下位移。

(5)在线棒和并头块间放两层银焊片,用大力钳将并头块和线棒夹紧,用两把火焰枪对并头块进行加热焊接,对局部未焊到的区域用银焊条进行补焊,做到接触边饱满,焊接前做好相邻设备的防护工作。

(6)绑扎线棒间隔块,安装槽楔波纹板、打紧槽楔。打槽楔时,应注意通风沟的方向;槽楔下垫条伸出槽口的长度不得超越槽楔,尤其不允许与线棒高电阻半导体漆相碰;槽楔上通风沟与铁芯通风沟的中心对齐,偏差不得大于 3 mm;所有槽楔伸出铁芯槽口长度应符合设计要求,相互高差不大于 5 mm;槽楔表面不得高出铁芯内圆表面。

待绝缘腻子凝固干燥后,对 2 号机组 A 相进行交流耐压试验,试验电压 20.7 kV 持续 1 min 通过,耐压后绝缘电阻、吸收比及极化指数测量合格。
