# 水电站发电机定子线圈烧断事故分析与处理

朱云新<sup>1</sup>, 荀国<sup>2</sup>

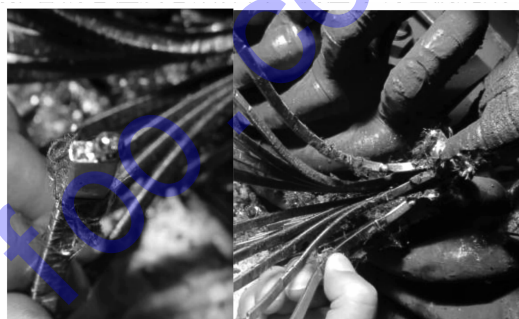
2013年6月24日下午4:00左右,新装机组有功负荷由5.1 MW调整至10.3 MW,运行约7分钟左右,施工项目部试运行人员发现受油器顶罩、发电机上盖板进人孔处有烟雾及异味飘出,遂紧急停机检查,发现定子-x与+y方向,线圈上端部有一处线圈被烧毁,大量黑灰喷溅到转子及上挡风板上,周边火灾报警的感温及感烟探头、测温导线也被烧毁(图1)。

在对定子线圈烧毁部位检查时,剥离出一段一端烧断而另一端断口光滑、无焊接痕迹的铜线棒,据此判断造成事故的主要原因为机组制造厂

图1 发电机定子线圈烧毁情况

家在定子线棒接头焊接时未按照工艺要求进行施工,定子线棒上端头部分线棒接头漏焊、搭接长度不够或焊接不良造成接触面积不够,导致接触电阻过大,运行时电流密度过大,机组带小负荷时虽有发热但不至于损坏线棒间绝缘,但一旦增大负荷发热严重后引起接头部位温度过高造成线圈棒绝缘损坏并击穿,形成A相线圈匝间短路,直接导致定子A相线圈局部烧断事故。

由于事故机组为新装机组,业主否决了机组设备厂家更换部分不合格线圈的提议,坚决要求更换全部线圈,又因机组启动试运行期间恰逢河流丰水期,在这种情况下如果吊出上机架、转子进行定子维修处理的话,势必造成维修费用和时间的增加,面临大量弃水增加间接经济损失的可能,后经业主、机组设备厂家及施工项目部反复讨论、研究选取既能提供定子维修工作面又能减少经济损失的维修方案,决定在不吊出转子只吊出定子的情况下对定子线圈进行全部更换处理。

针对此次事故暴露出来的安装质量问题,机组设备厂家定子现场组装人员在对线圈接头焊接时加强质量控制,着重检查、清理极间连接线圈端部需焊接的部位;根据连接位置剪去多余的股线长度;严格按氧-乙炔焰焊接操作规程进行焊接,焊接前用浸透水的脱脂棉花将线圈端头包裹住防止绝缘损伤;接头焊接后,除去石棉保护垫,用锉刀锉平高点、修光毛刺,用吸尘器清扫干净;接头焊接完成后先进行外观检查,确保接头整齐、光滑,焊料填充饱满;然后再进行极间连接线的绝缘包扎,检查确认极间连接线原有绝缘在搭接处的状况无异后,清理干净绝缘搭接面,按设计要求进行绝缘包扎,绝缘搭接30 mm。
