用户站35 kV开关CT故障引发的思考

摘要:射洪电网110 kV大田变电站(用户站)35 kV开关CT故障,变电站主变后备保护正确动作,但由于运维人员误判误操作而造成全站失电;同时,因电能质量严重降低,引发电网负荷急剧减低。详细分析了此次故障产生的原因,提出了相应的技术改进措施。

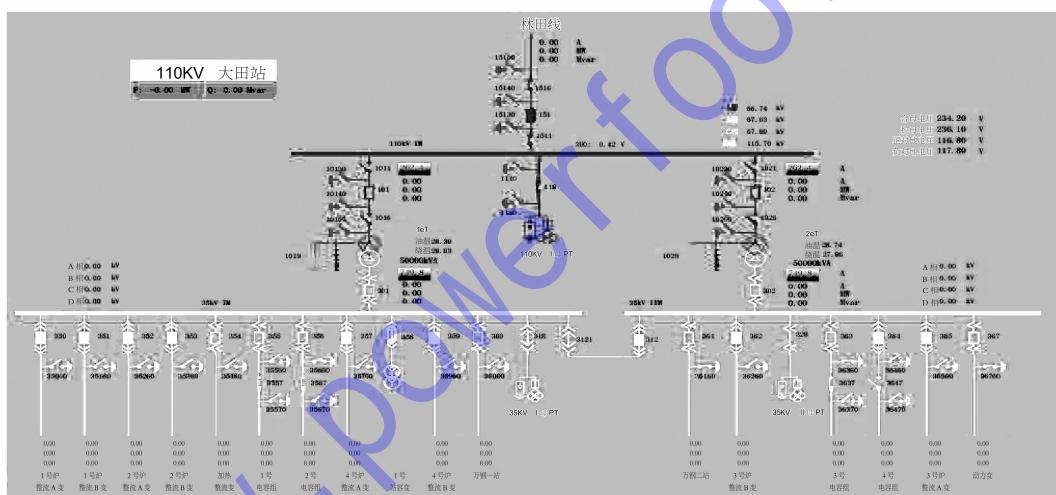
图1 110 kV大田变电站主接线图

220 kV站直供,I#、II#主变并列运行,35 kV I母、II母并列运行,全站负荷为6.37万kW,其中35 kV出线360开关负荷为1.4万kW(图1)。

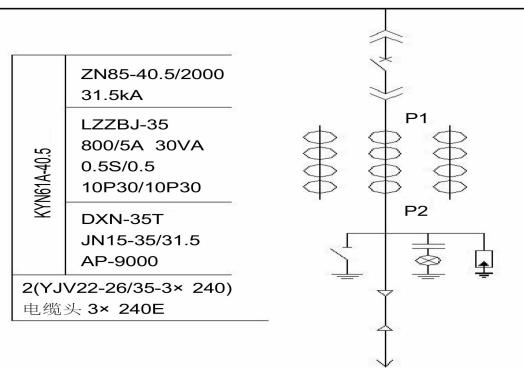
图2 360开关CT配置图

事故发生后的检查发现:此次大田站主变后备保护动作跳闸是由于35 kV万钢一站360开关CT故障引起的360开关CT配置情况见图2。

故障点在360开关B相电流互感器P1处。虽然电流互感器安装在开关线路侧,但P1点发生故障时,故障电流并未流过电流互感器,就故障性质来说实质上就是母线故障,已在360开关线路保护范围之外,应由主变后备保护动作切除故障,所以,I#、II#主变低压侧低过流I段T1动作正确,经1.2 s延时跳开母分312开关;312开关断开后,II#主变保护返回;I#主变高压侧过流III段T3、低压侧低过流III段动作,经1.5 s延时跳开I#主变高压侧101、低压侧301开关后切除故障,所有保护动作时序及动作结果均正确。

用户站35 kV出线360开关所带万钢一站负荷长期为1.6万kW,最高为2万kW。在持续重负荷运行过程中,电流互感器一次连接处发热较严重,同时设备质量较差,360开关B相电流互感器接触不良等因素导致B相绝缘老化、绝缘降低并最终导致绝缘击穿,绝缘体炸裂,B相对地放电,引起开关柜内铝母排三相弧光短路。其接触不良的原因经开关柜厂家技术人员解剖互感器的连接点认定是因为2月2日大田站用变故障引起

开关柜燃烧,而360开关柜又紧邻站变柜,受高温高热影响较大,再加上当时又大量使用消防水灭火,互感器接触点在冷热交替刺激下产生间隙,柜内水分未干,极易产生氧化发热,导致接触电阻增大。
