# 小龙水电站水轮发电机组前后座式轴承瓦温高产生原因分析与技术改造

**摘要:**分析了小龙水电站竖井贯流式水轮发电机组前后轴承瓦温度偏高的原因,提出了相应的技术改造措施和方法,可为同类机组处理类似问题提供借鉴。

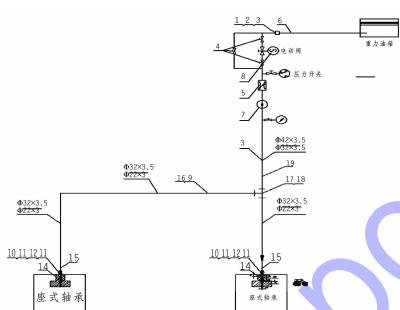
图 1 机组座式滑动轴承供油管路改造示意图

(3) 经查阅座式滑动轴承相关的技术资料,要求机组运行时轴承润滑油供油量为 17 L/min。为了测量出实际润滑油的供油量,我们通过标准量具在机组运行时对润滑油管路的供油量进行了检测,实测轴承润滑油供油量仅为 14 L/min。由此可见,轴承润滑油供油量偏小也是造成其瓦温高的另一原因。

经对上述排查情况分析得出:轴承润滑油供油管径偏小和轴瓦底部油槽较浅是引起其瓦温高的根本原因。需要通过增大轴承供排油管路和底部油槽尺寸、保证轴瓦入油量,方能解决轴瓦温度高的问题。

将重力油箱出油管路的管径由  $\varphi 32$  (DN25) 改为  $\varphi 42$  (DN32), 将轴承进油分支管路由  $\varphi 22$  (DN15) 改为  $\varphi 32$  (DN25), 同时将轴承座进油孔、轴瓦进油孔均扩大到  $\varphi 20$ 。通过增加供油管径来增大供油量(图 1)。

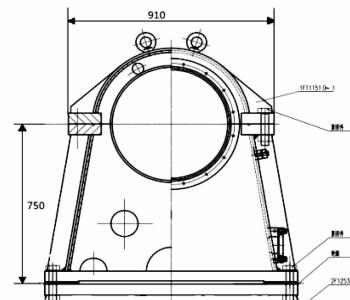
图 2 改造后的座式滑动轴承结构图

(2)对座式滑动轴承本体外部观察发现轴承本身接触式油挡处甩油现象严重。通过拆解轴承检查发现座式滑动轴承底部油槽较浅,大部分介质油在发电机高转速离心力作用下甩出,轴瓦油膜形成不充分,导致润滑冷却油进入瓦面的入油量偏少,冷热交换不充分,轴瓦热能无法及时有效地被介质带走是造成瓦温持续升高的原因之一。

在保证轴承瓦尺寸不改变的情况下,重新制作了轴承座和支撑座,将发电机前后轴承座油池

深度扩大,增加油池容积,油槽深度由 405 mm 增大到 750 mm。同时,为保证排油畅通,及时利用介质带走交换热量,将排油管路直径由  $\varphi 57$  改成  $\varphi 76$ ,并在前后轴承增设气密封油挡,以防止油雾随冷却风进入发电机内部造成污染(图 2)。
