# 偏桥水电站转轮泵板破坏原因分析与结构改进

**摘要:**分析了偏桥水电站三台机组水轮机转轮泵板破坏的原因,并对泵板结构进行了改进,消除了泵板再次破坏的隐患,同时减小了水轮机顶盖振动的幅度,取得了较好效果,可为同类型中小机组提供参考。

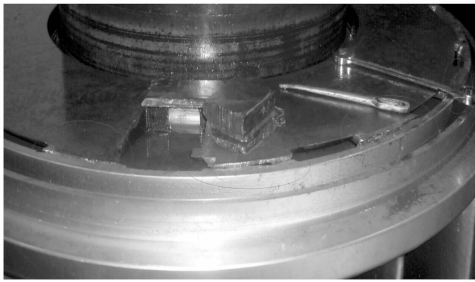
图2 2号机组泵板开裂、配重块脱落示意图

2013年底,电厂技术人员对2号机组进行A修时拆除顶盖后发现泵板与转轮焊缝开裂,长度占总焊缝长度的一半,尺寸为40 cm × 15 cm的配重块脱落。2014年3月、11月分别对1号、3号机组拆除后发现同样的问题,其损坏情况见图2。

(1) 泵板结构不合理。该结构中泵板外边沿与转轮上冠分段焊接,泵板内侧立环板与转轮上冠焊接,减压板下侧筋板与上冠平面无接触,减压板中间部分处于完全悬空状态,这种结构刚性较差,在泵板上、下侧水压力作用下以及泵板分段焊接焊缝对水流流态影响下水压出现脉动,泵板易出现上下往复振动,长期运行必然导致焊缝疲劳开裂。

(2) 焊接质量不良。由于该结构中泵板为普通钢板,转轮为不锈钢材质,异种钢焊接加之焊缝较浅,同时存在焊接应力,机组长期运行中交变应力作用导致焊缝开裂。

(3) 转轮配重方式不恰当。由于转轮静平衡试验是在泵板焊接完成后进行的,静平衡配重时将泵板切割成长方形,将需要配重的钢板填充焊接在原割开位置,由于长期水力振动导致配重块焊缝开裂、焊缝裂纹扩大,最终导致配重块脱落。

(1) 泵板与转轮上冠的连接方式由焊接改为螺栓连接,以消除转轮与减压板间的焊接应力;

(2) 增加泵板刚度,改善泵板受力情况。分别在转轮上冠内、外部分车削出两个止口,同时加工筋板,用螺栓使其与转轮上冠充分贴合,以承受泵板上方的水压力;

(3) 将转轮配重块形状制作成与筋板形状一致,配重块在静平衡后与筋板及泵板焊接,其结构
