浅析程控交换系统信令一致性的关键作用

曾正奎, 马福贵

(四川久隆水电开发有限公司, 四川 成都 610041)

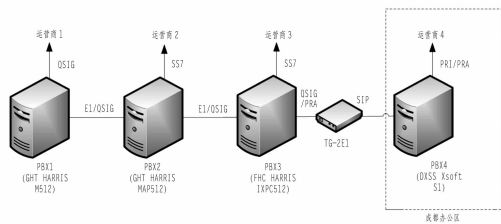
图2 程控交换网络图

①组网情况:PBX1、PBX2、PBX3均为传统电路交换机,已正常组网运行多年,各路由正常运行。而PBX4为新接入的软交换产品,由于PBX3与PBX4之间没有专网传输通道,PBX4接入方案为:在PBX3安装机房新装一台外置中继网关(TG-2E1)与PBX3组网,PBX3使用QSIG信令,中继网关使用PRA信令,组网成功后将外置中继网关接入网络,通过基于公网网络构建的VPN通道、使用SIP与PBX4组网,最终,PBX4正常接入程控交换系统,详细网络情况见图2。

③故障路由及现象:路由 1 为存在故障的路由,其余所有路由数据正常运行。主要现象为:PBX1 的分机用户通过加拨局向号后能通过运营商 4 接入公网,也能接通当地的市话座机,但不能接通长途座机、市话手机、长途手机(座机与手机振铃一声,自动中断)。

④故障原因分析:经路由追踪及数据抓包分析,其原因为:PBX3 的 QSIG 信令与中继网关的 PRA 信令不一致,导致了此次故障的发生。

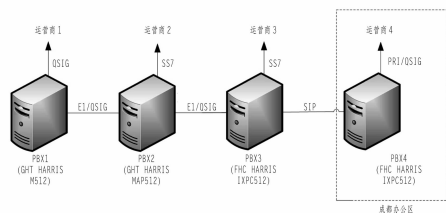
图 3 程控交换网络图

①组网情况:PBX1、PBX2、PBX3 正常组网运行,PBX4 更换品牌、型号后,与 PBX3 及运营商成功组网,接入程控交换网络(图 3)。

③故障现象:经调试与测试,程控交换系统内功且所有数据路由正常运行,PBX1、PBX2、PBX3、PBX4 的分机用户均能通过运营商 4 正常接入公网,但在日常使用中发现,所有通话仅能维持 5 ~ 30 min 不等的时间就会自动中断。

④故障原因分析:经数据分析检查,其原因为:运营商设备的 PRI 信令与 PBX4 的 QSIG 信令不一致而导致此次故障的发生。
