柳洪水电站 1#机组导叶磨蚀原因初探

摘 要:介绍了柳洪水电站 1#水轮机导叶碳化钨喷涂层磨蚀情况,对磨蚀特性、磨蚀原因进行了初步分析,并对类似多泥沙河流上的电站水轮机设计提出了一些参考与建议。

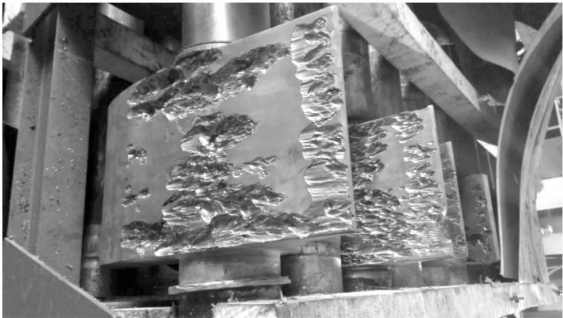
2014 年底技术人员对 1#机组进行 A 修时发现,该套导水机构已经运行 5 a,拆机后检查发现活动导叶损伤极为严重:所有导叶迎水面磨蚀严重,面积占迎水面的 1/3 ~ 1/2,喷涂层脱落处的母材最大磨蚀深度为 20 mm,分布在导叶立面封水条之后(图 1),导叶上、下端面和背水面的喷涂层基本完好。

图 1 运行 5 a 的柳洪水电站 1#机组导叶照片

(2) 迎水面的损坏分布在全关封水条之后,23 只导叶的损坏分布及其程度不完全一致,但整体呈现一定规律:靠近上、下端面位置比中部位置损坏更为严重,表现出由两端向中部扩展的趋势。

- (3) 脱落部位的母材呈蜂窝状。
- (4) 未脱落部位的喷涂层完好。

碳化钨喷涂层抗磨损能力极好,比 0Cr13Ni4Mo 高 70 倍以上,但其抗汽蚀能力并不突出,与 0Cr13Ni4Mo 相当。因此,若碳化钨喷涂层遭到气蚀长期作用会引起脱落。此外,碳化钨喷涂层虽然抗磨性能好,但抗硬物撞击的能力较弱,在大颗粒沙石等硬物直接撞击时,会使涂层局部破坏或产生疲劳损坏;一旦损坏发生,就会影响到相邻的区域。导叶的喷涂层首先受到损坏、脱落,从而使脱落部位的母材受到进一步的磨蚀破坏并扩展。

考虑到 1#机组导叶磨损的现状,经过综合技术、费用分析,最终选择重新加工一套新导叶的方案。

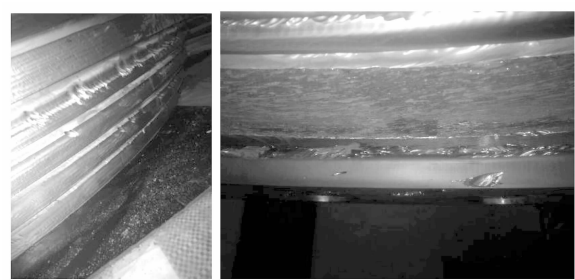
由于转轮高速地顺时针旋转,较大尺寸的硬物进入流道后与转轮叶片背撞击,同时转轮顺时针旋转带动水流偏向导叶正面,导致较大尺寸的硬物冲击导叶正面,而导叶背面是脱流区,泥沙不会对其产生冲刷,其它高水头、多泥沙电站均不同程度具有此现象。1#机组顶盖、底环内环面以及转轮下止漏环的伤痕说明运行期间有较大尺寸的

硬物进入(图 2)。

图 2 1#机组下止漏环、顶盖内环面照片
