水轮发电机组振动过大的原因分析及处理

徐彬, 李志文

(四川美姑河水电开发有限公司, 四川 成都 610041)

摘要:针对柳洪水电站1#机组运行振动值、摆度值异常增大的实际情况,从电气因素、水力因素、机械因素及机组工况等方面全面探寻了振摆增大的原因,由简至繁,对整个机组逐步进行排查,最终通过盘车调整机组的旋转水平,有效地消除了振摆过大的现象。针对电站机组的实际情况,为保证机组安全可靠运行提出了相应的改进措施。

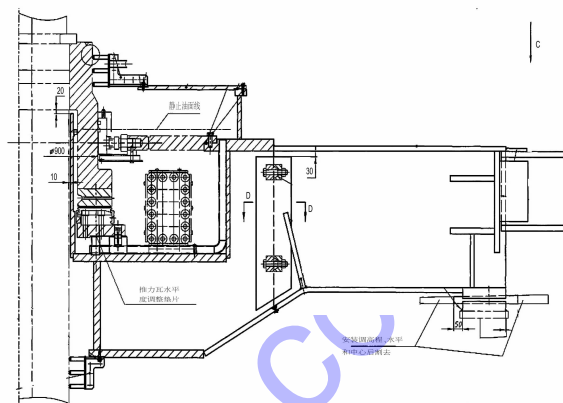
图 1 推力轴承总装配图

拆开上导、推力油槽进行检查。检查发现上导轴瓦完好,支柱螺栓无松动,各瓦间隙在合格范围内;机组轴线(位于推力头与镜板之间)调整垫片无位移、脱落现象;推力轴瓦及弹簧簇完好,但发现推力瓦支撑环与上机架座环间的、用于调整推力瓦面水平度的垫片出现了位移(图 1)。用框式水平仪在推力头上端面检测推力瓦面的水平

查看 2014 年年底 1# 机组 A 修记录,当时盘车测量机组水平度为 0.016 mm/m,且机组投运后长时间状况优良。通过讨论,决定在原基础上加垫片,将水平底恢复至合格范围,以减小机组的运行摆度。

(2) 根据机组结构,既然推力瓦背面的水平调整垫片有松动的风险,那么,可以考虑在检修安装时改进工艺,即撤销该调整垫片,将机组旋转水平的调整点转移至承重机架(上机架)水平调整斜键上。经咨询设计制造单位及检修安装单位,一致认为该方案可行。其后,我们在 2016 年底的计划检修期间实施了该方案,机组运行工况良好。

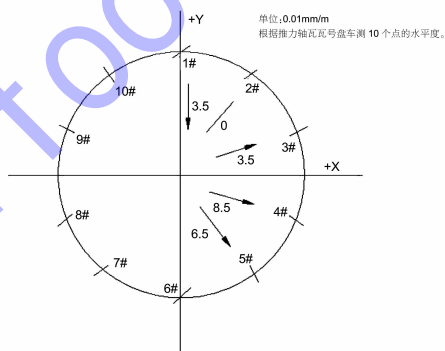
图 2 第一次盘车测水平度示意图

度,其结果显示水平度为 0.07 mm/m(设计要求为 0.02 mm/m)。为了进一步验证数据的准确性,又采取了盘车测量旋转水平的方式,盘车测点根据推力瓦的具体情况布置了 10 个,其结果见图 2。

根据水平度偏差,选取了垫片厚度及加垫位置,回装后重新盘车检测,水平度最大仍然有 0.05 mm/m。考虑到第一次所测数值可能比实际偏小,因此而增加调整了一次,再次盘车检测,其结果见图 3。

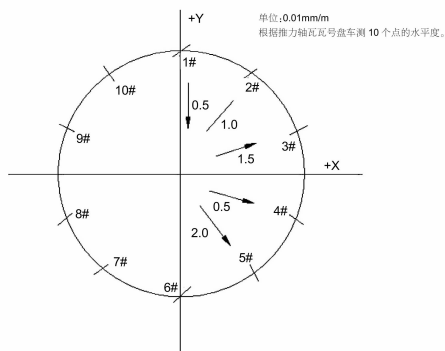
图 3 第三次盘车测水平度示意图

最大水平度为 0.02 mm/m,刚好在规定的范围内;考虑到抢修工期,最终决定不再加以处理。
