某高水头抽蓄机组渗水原因分析及处理措施

(中国水利水电第七工程局有限公司, 四川 成都 610213)

Causes Analysis and Treatment Measures of Water Seepage of the High Head Pumped Storage Units

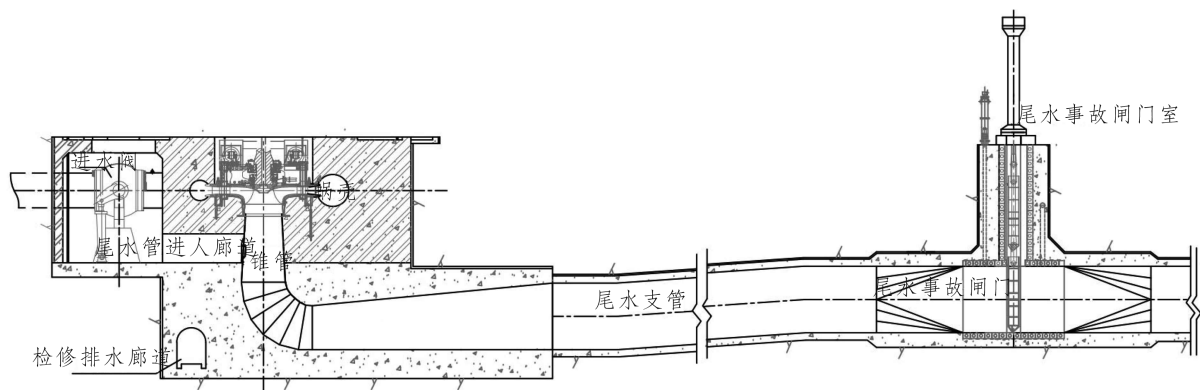
图1 机组过流部件示意图

合,与座环之间有设置密封。座环蜗壳进口节与进水阀下游伸缩节连接。机组段过流部件示意图见图 1。
