某大型电站 1 号发电机集电环室异音诊断及处理

Diagnosis and Treatment of the Abnormal Sound in the Collector Ring Chamber of Generator #1 in a Large Hydropower Station

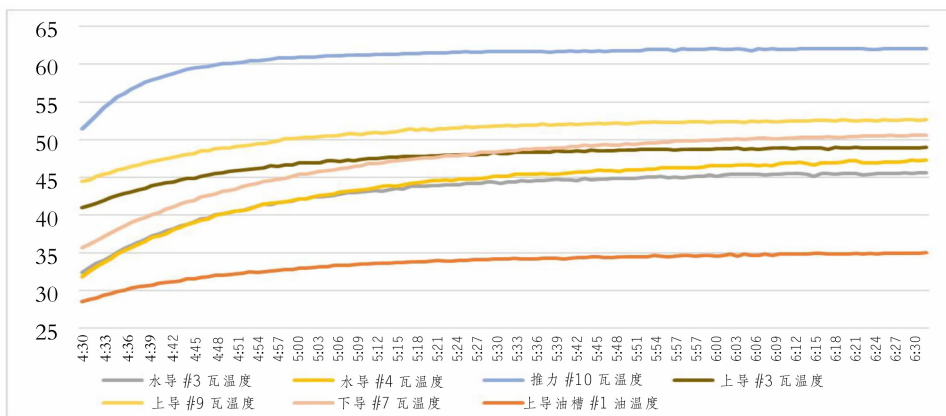
图2 2020年1月16日1号机空载运行温度曲线

多次观察异音在机组空转、空载态均会出现,拔掉集电环碳刷后异音无任何变化,机组带负荷运行时异音响度和频率较空转及空载运行时有明显的降低。异音发生前后各部振摆及温度均无明显变化^[2](如图2~4所示)。

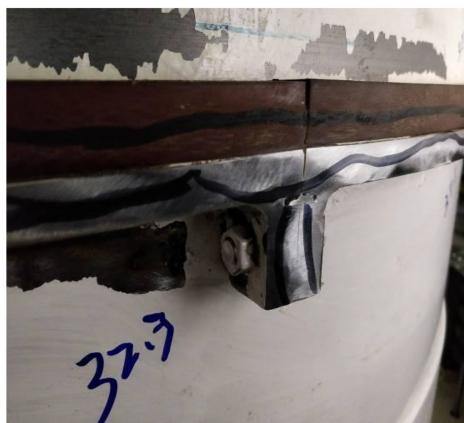
图 6 上导下油盆内档油筒顶部痕迹

e. 上导内挡油筒顶端存在多处间断性的油漆脱落及一处疑似金属刮擦痕迹, 滑转子顶部内壁有一处疑似金属刮擦痕迹, 对整个上导下油盆内挡油筒顶部区域进行打磨倒角, 打磨深度为 2~3 mm (如图 6 所示)。

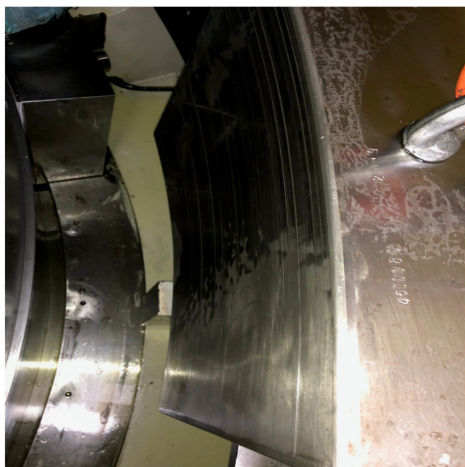
图 9 1号机9号上导瓦瓦面

经抽瓦检查瓦面及轴领无异常划痕,但仔细观察轴瓦进油边和出油边因受力不同产生了明显的金属色差,进油边颜色较浅,出油边颜色较深(如图9所示)。结合潭头水电站上导轴承异响的情况,可能在机组运行过程中随着轴瓦和轴领的热膨胀导致轴瓦间隙减小,出油边与轴领产生了非间接摩擦,在较大摩擦力作用下导致轴瓦倾斜后回落撞击轴瓦支撑底板产生异响。但异响作用在上机架应能明显的听到,与现场实际情况不符,可排除该因素^[4]。

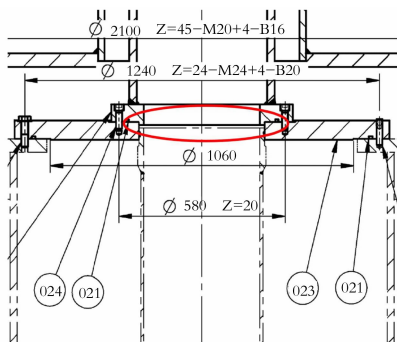
图 10 大轴补气管与大轴补气底板装配图

(1)发电机转子中心体内的大轴补气管与大轴补气底板是采用插接的方式进行安装(如图 10 所示),插接部位有 2 层 $\Phi 50$ 型圈,有可能在机组转动过程中此处 O 型圈受挤压,大轴补气管撞击大轴补气底板而产生异音。此与异音产生的部位及异音的特性均能匹配,但与温度和转速的关系不明显^[5]。

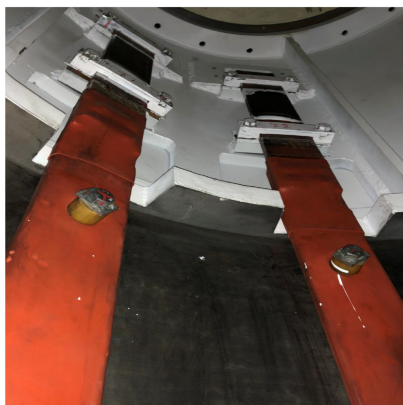
图 11 集电环及上端轴内壁磁极引线

(2)转子中心体内从集电环内壁至上端轴下法兰之间有 2 条磁极引线(如图 11 所示),若磁极引线接头处松动或引线 with 转动部件连接件松动,因转动部件自转和公转引起的不平衡力可能导致引线接头处振动或与集电环、上端轴内壁撞击产生异音。经检查紧固磁极引线接头连接螺栓及引线 with 集电环、上端轴内壁把合螺栓后异音未消除,

拆掉集电环内壁垂直段至集电环引线后异音仍未消除,因此可排除该因素。

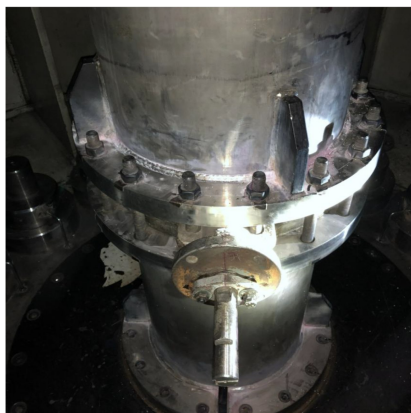
图 12 转子中心体内大轴补气蝶阀

(3)发电机转子中心体内的大轴补气管安装有一个 DN400 的不锈钢对夹式蝶阀(如图 12 所示),蝶阀长期处于全开的状态且对操作阀杆安装有锁定装置,防止蝶阀异常关闭。若蝶阀法兰连接螺栓、锁定装置连接螺栓松动或阀体异常损坏,在机组运行时可能产生异音。经检查蝶阀法兰连接螺栓、锁定装置连接螺栓均无松动,且关闭蝶阀运行时异音未消除,可排除该因素。
