# 黄金坪水电站泄洪建筑物水下检查技术探索与实践

**摘要:**在高速水流的长期冲刷下,泄洪建筑物混凝土易出现冲蚀,下游易出现冲坑,这些问题往往都隐藏在水下,平常不易被人发现,对水电站的安全稳定运行造成了威胁。传统的潜水员水下检查技术受下潜时间和下潜深度的限制,作业范围有限,难以对水工建筑物的水下部分进行大范围的检查,同时由于水下环境复杂,潜水员在水下作业时会有生命危险,采用多波束声呐系统和水下无人潜航器的方法对黄金坪水电站溢洪道消力池进行水下检查,测量得到了消力池水下冲坑的精确数据。该技术突破了水下检查作业范围的限制,在保证人员安全的情况下,提高了工作效率,也为消力池水下缺陷修复提供了可靠的数据支撑,为同类水下建筑物检查提供参考。

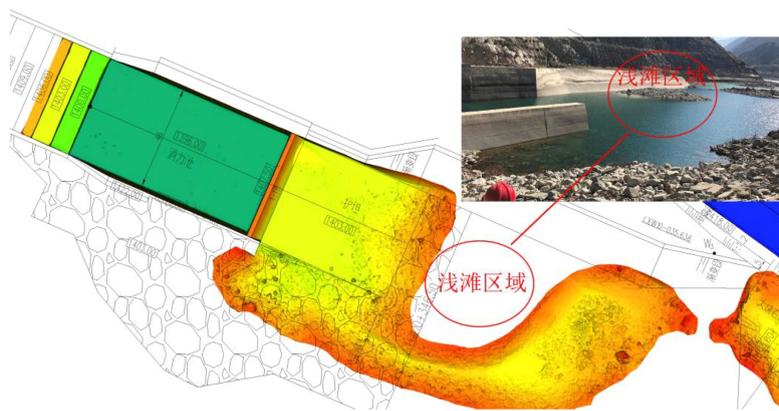
图4 溢洪道消力池水下三维多波束声呐检查成果俯视图

溢洪道消力池水下三维多波束声呐检查成果俯视图见图 4,水工建筑水下各部位三维现状与设计图整体一致性较好,未见明显冲刷破坏变形; 浅滩区域由于船只及仪器设备不能靠近,未检查到数据。

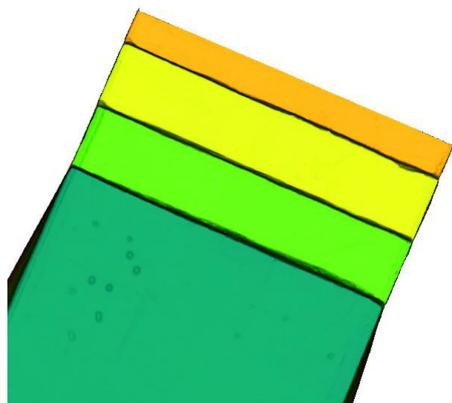
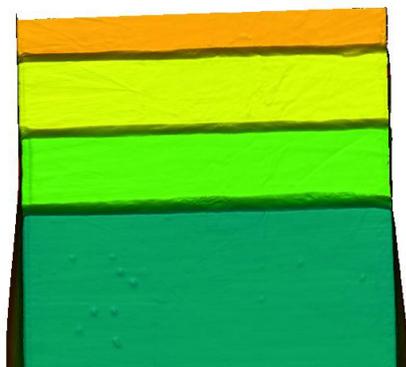
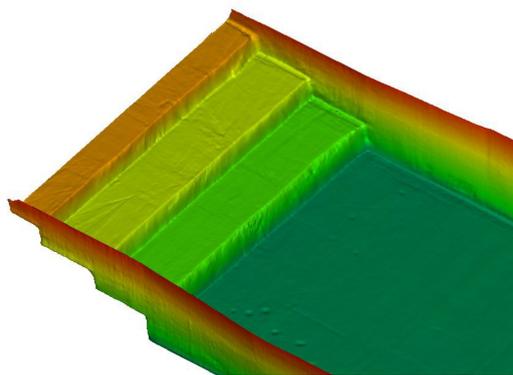
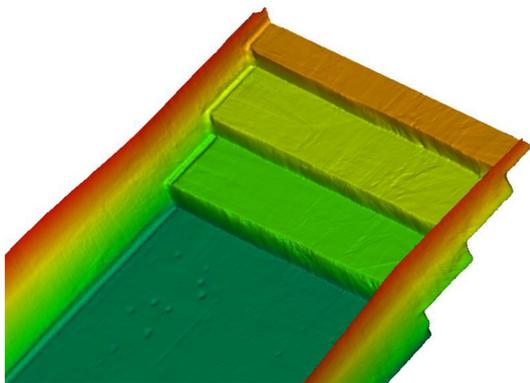
图5 溢洪道泄槽段水下三维多波束检查成果图

①水下检查到4个阶梯,高程依次为1 406.00 m、1 403.00 m和1 400.00 m,其中高程1 406.00 m阶梯检查到部分区域。

②各阶梯平面及立面平整、规则,未见明显异常区域。

③各阶梯与边墙交界区域数据平滑和完整,未见明显异常区域。

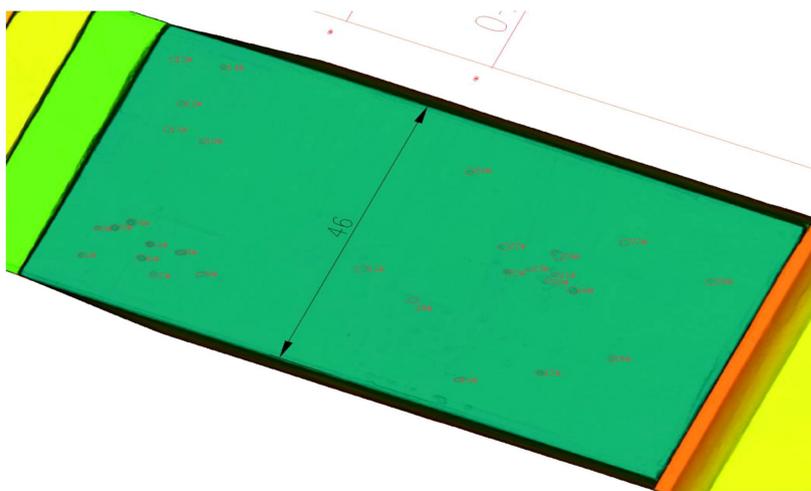
(a) 底板

①消力池底板局部受到冲蚀,形成29个冲坑,冲坑直径为60~130 cm,深度为5~14 cm。其中最大冲坑位于泄槽下游靠右侧,冲坑直径约130 cm,深度约14 cm。

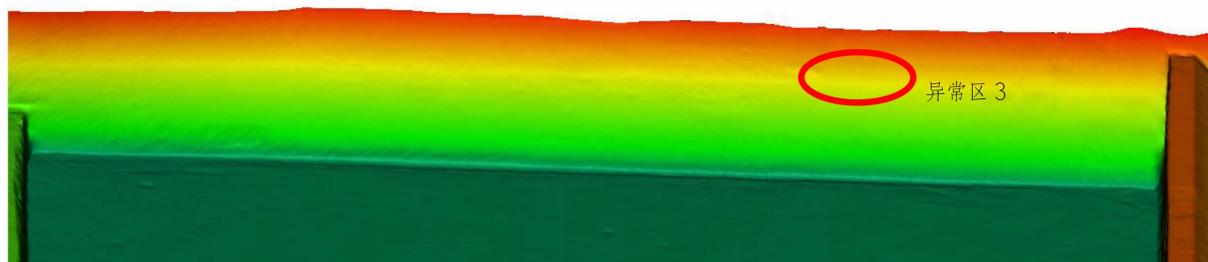
(b) 左侧边墙

③2021 年水下检查发现消力池左侧边墙局部受到冲刷, 形成 3 处异常区域。经过修补过后, 2022 年多波束检查在消力池左边墙只发现其中异常区 3 仍存在明显缺陷。异常区 3 位于左边墙桩号(溢)0+231.50~(溢)0+233.51 处, 高程为 1404.80 m, 三维尺寸约为 207 cm×37 cm×

16 cm[长(顺河)×高(垂直)×深(淘刷)]。

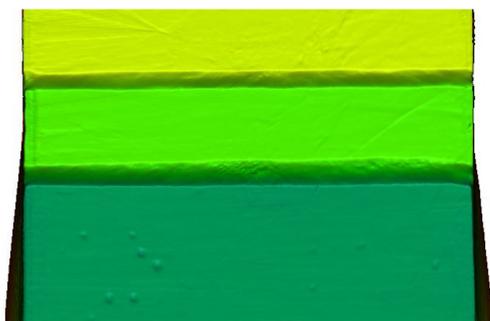
(d) 上游侧

②消力池上游侧与泄槽相接,台阶立面平整,未见明显异常区域。

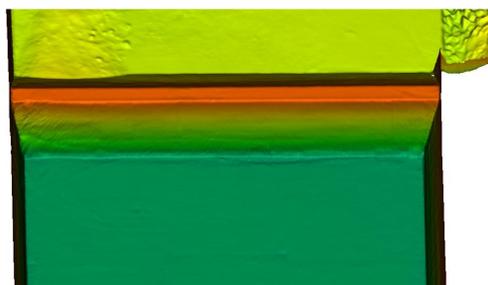
(e) 下游侧

⑤消力池下游尾坎立面边墙平整、规则, 未见明显异常区域。

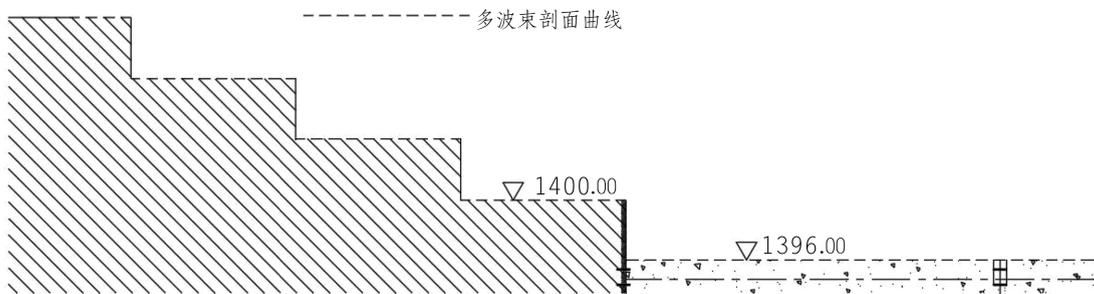
(a)溢洪道消力池纵剖面—泄槽段

①泄槽段三维现状检查成果整体与设计图基本吻合,局部高于设计图 1~2 cm;相较于 2021 年无明显变化

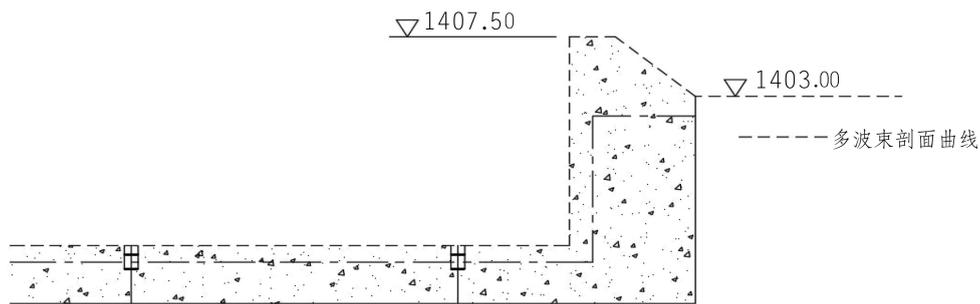
(c) 溢洪道消力池纵剖面—尾坎段

③尾坎顶面整体平整,与设计图吻合,局部高于设计图 2~3 cm;尾坎下游侧面整体平整,与设

计图吻合,局部和设计图偏差 1~2 cm;

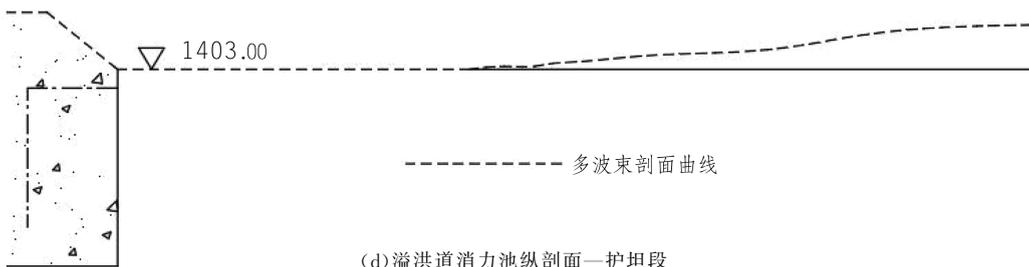
(d) 溢洪道消力池纵剖面—护坦段

④护坦在(溢)0+266.5~(溢)0+294.5 段地形线与设计图吻合,高程为 1 403.0 m;在(溢)0+294.5~(溢)0+326.5 段地形线由于块石及河沙淤积,逐渐高于设计线至 255 cm。

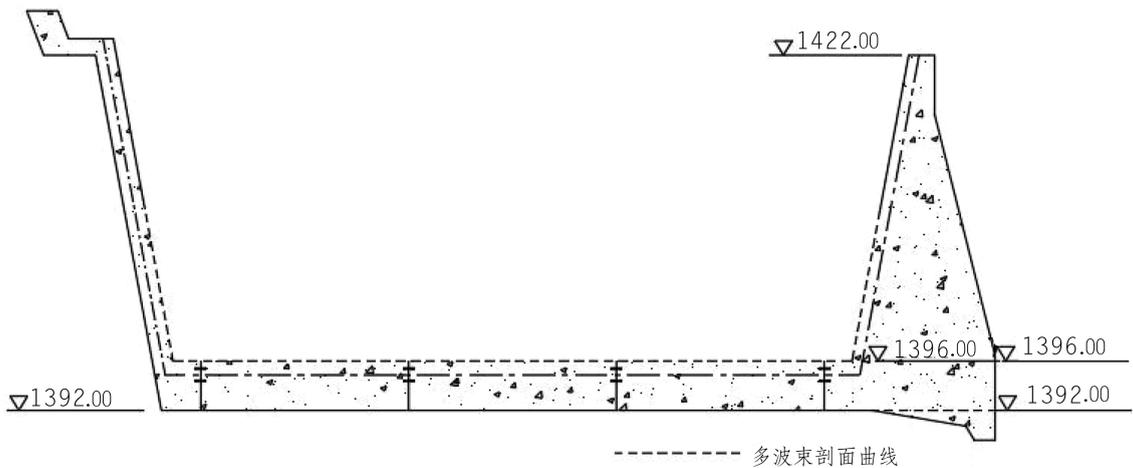
图 9 横剖面 2(溢)0+194 处多波束成果与设计对比图

横剖面 2 位于桩号(溢)0+194 处,横剖面 2 (溢)0+194 处多波束成果与设计对比图见图 9,通过分析可知:两侧边墙、底板及转角位置剖面线顺直,与设计图基本吻合,未见明显异常。

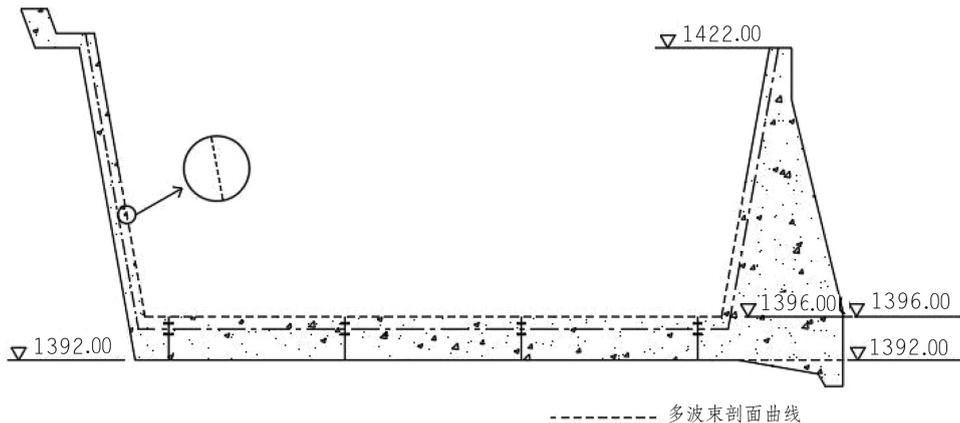
图 10 剖面 3(溢)0+210 处多波束成果与设计对比图

① 右侧边墙、底板及转角位置剖面线顺直,与

设计图基本吻合,未见明显异常。

②2021 年检查发现左侧边墙剖面线在高程 1 403.60 m 处存在冲刷凹陷,凹陷约 7 cm。2022 年检查发现该处冲刷凹陷已经修复。

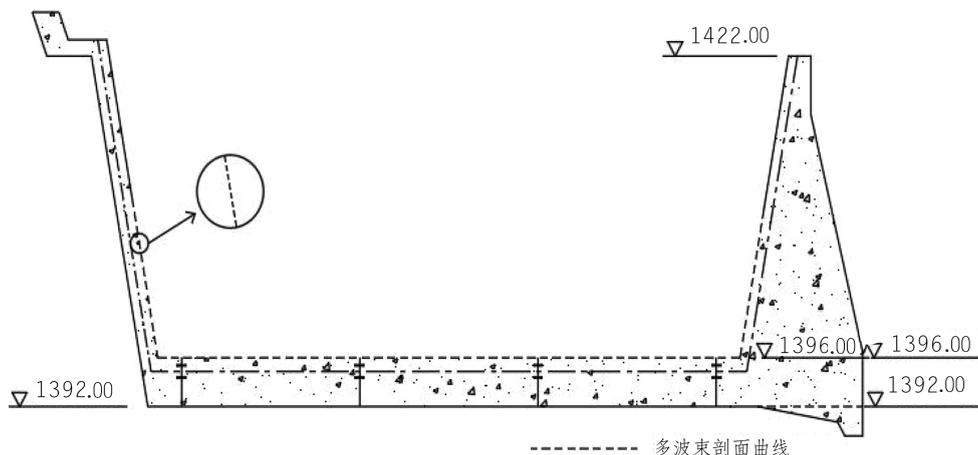
图 11 剖面 4(溢)0+224 处多波束成果与设计对比图

①右侧边墙、底板及转角位置剖面线顺直,与设计图基本吻合,未见明显异常。

②2021 年检查发现左侧边墙剖面线在高程 1 403.70 m 处存在冲刷凹陷,凹陷约 9 cm。2022 年多波束检查发现该处冲刷凹陷大部分区域已被修补。

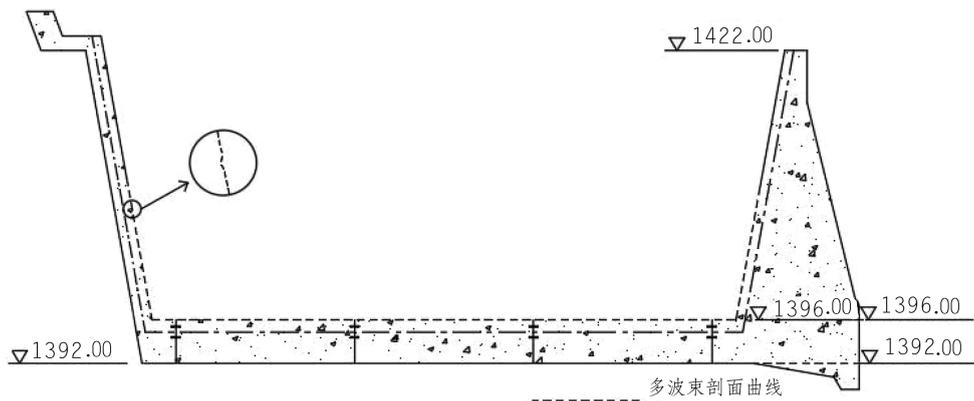
图 12 剖面 5(溢)0+232 处多波束成果与设计对比图

①右侧边墙、底板及转角位置剖面线顺直,与设计图基本吻合,未见明显异常。

②2021 年检查发现左侧边墙剖面线在高程 1 404.80 m 处存在冲刷凹陷。2022 年检查发现该处冲刷凹陷任然存在,凹陷约 16 cm。

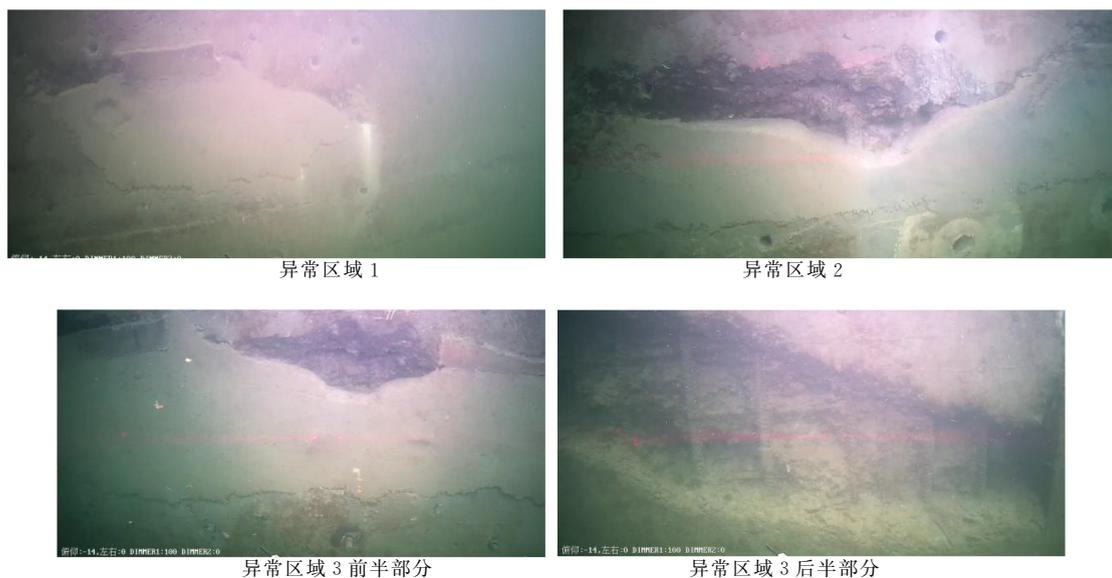
图 13 左边墙水下异常区域图

①在 2021 年检查出的左边墙三处异常区域, 2022 年水下检查消力池发现异常区 1 墙面平整; 异常区 2 局部区域被冲刷剥蚀; 异常区 3 前半部分区域墙面平整, 后半部分修补区域被冲刷剥蚀。

②除异常区域外, 边墙表面整体光滑平整, 仅局部表面存在麻面和轻微磨损。

③边墙与底板接触部位磨损相对较为严重, 局部区域粗骨料外露, 但未脱落, 属于轻微冲刷。

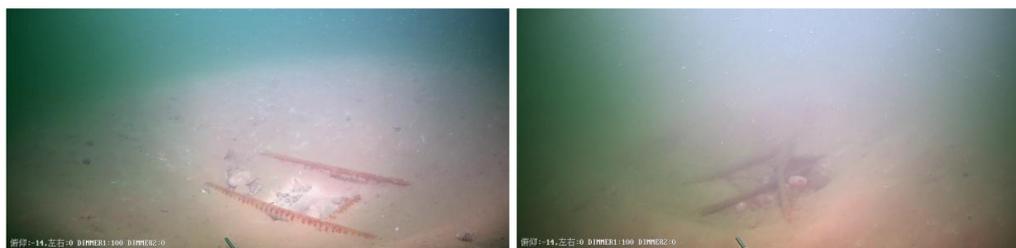
图 14 底板部位局部典型

①消力池底板整体平整, 无孔洞、漏筋、裂缝和明显疏松区域, 表面多被苔藓、薄砂沉积层附着。

②底板上冲坑呈近圆形, 部分冲坑局部钢筋外露。
