双江口大坝心墙盖板裂缝原因分析与处理措施探讨

Analysis on the Causes and Treatment Measures of Cracks in the Cover Plate of the Core Wall of Shuangjiangkou Dam

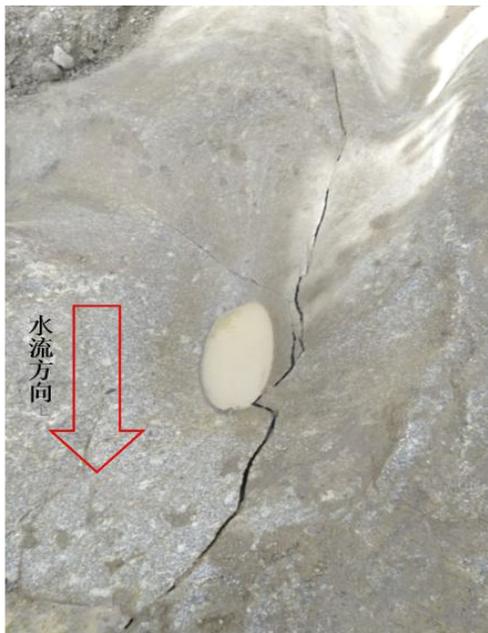
河床基岩裂缝

(1)高地应力影响^[2]。大坝心墙河床部位的基础高程为 2 195~2 205 m,呈上游低、下游高的缓坡,该段河谷形态为上游狭窄、下游较宽的喇叭状。区域构造应力作用方向表现为近 EW 向的挤压,应力相对集中而导致地应力高,因此而在高地应力环境下的河床岩体开挖完成后产生了大量的回弹、松弛变形和裂缝,且岩体裂缝大体呈顺河向分布。分析认为:固结灌浆开始施工后产生的混凝土裂缝方向与岩体裂缝大体一致,河床岩体进一步回弹、松弛变形及开裂是导致盖板混凝土

产生隐微裂隙的一个重要因素。河床基岩裂缝与

盖板混凝土裂缝对照情况见图 1。

图 1 河床基岩裂缝与盖板混凝土裂缝对照图

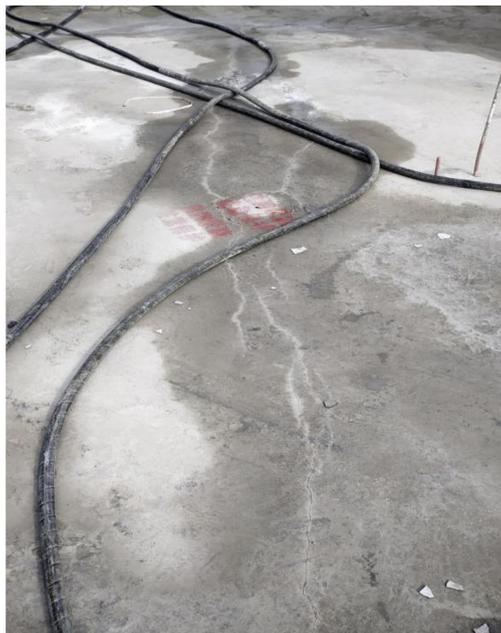
河床盖板裂缝

综上所述, 盖板及廊道底板混凝土裂缝是在高地应力条件下河床岩体回弹松弛变形、固结灌浆抬动及温度应力较大等综合因素作用下产生的。

(1) 做好盖板混凝土温度控制是温控防裂的根本措施。加强混凝土的温度控制, 控制其最高温度不大于允许最高温度, 确保混凝土降温速率每天不大于 $1\text{ }^\circ\text{C}$; 加强混凝土的保护工作, 将保温覆盖措施持续至坝体填筑时; 先浇筑因超挖形成的填塘混凝土或地质缺陷处理的混凝土, 并采取

(2)河床段固结灌浆在高压力作用下其灌浆过程中抬动变形明显。采取进一步优化固结灌浆设计参数的方式,适当降低固结灌浆压力。

(3)控制固结灌浆引起的盖板和廊道底板混凝土抬动影响是防控裂缝的主动措施。需要改进固结灌浆施工工艺,在施工中控制灌浆压力以满足混凝土或岩石面不抬动为原则进行低压慢灌,确保浅层固结灌浆不发生或少发生抬动;研究利用灌浆孔或采取局部增设钻孔等方法以减小灌浆时盖板及廊道底板下岩体承压水产生的浮力影响。

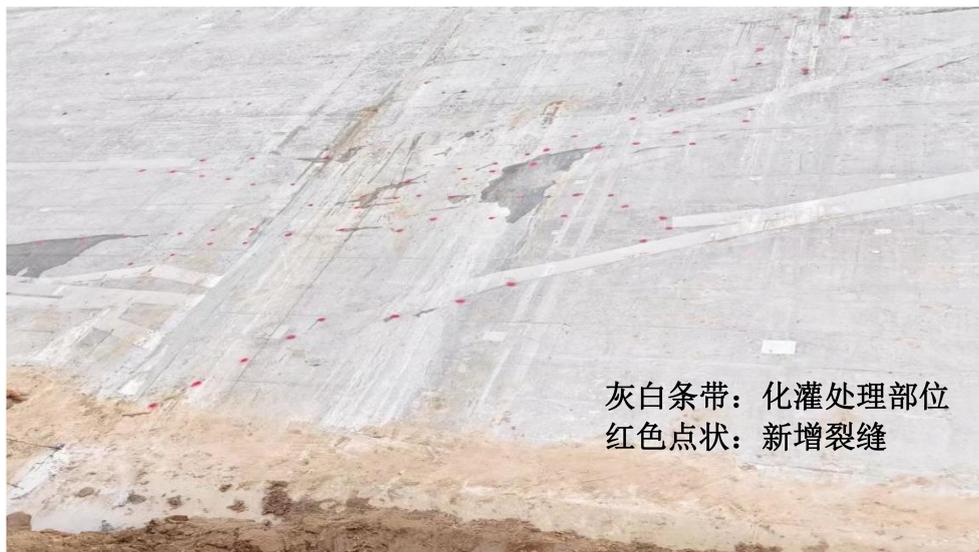
图 2 化灌处理后新增裂缝分布图

(2)化学灌浆处理^[5]后新增裂缝的普查。在 高程 2 240 m 以下裂缝处理完成后,于 2021 年 8 月 29 日再次对(高程 2 227~2 240 m)混凝土盖板裂缝进行了普查,发现新增裂缝 106 条,裂缝总长度为 722.2 m。2022 年 2~4 月(填筑前)再次对(高程 2 240~2 260 m)混凝土盖板裂缝进行了普查,发现新增裂缝 148 条,裂缝总长度为 723.5 m。高程 2 260 m 以下裂缝处理完成后,共新增

裂缝 254 条。盖板初期裂缝化学灌浆处理后发现 的新增裂缝分布情况见图 2。

(3)跟踪检查结果。通过对上述检查数据进行汇总后发现:在无外力推动下,混凝土盖板产生裂缝的比例较小,总占比为 3.91%(固结灌浆前为 65 条/总体裂缝 1 663 条)。混凝土盖板第一次裂缝处理完成后,由于长时间未进行填料料覆盖,发现新增裂缝 254 条,总占比为 15.27%。

综上判断认为:盖板裂缝依然是因高地应力、温度应力、固结灌浆抬动等综合因素导致,而盖板长期未覆盖则导致裂缝发展加剧。

(1)在控制原材料质量稳定的基础上应进一步研究将混凝土设计龄期延长至90 d,优化混凝土配合比以降低水泥用量,控制混凝土温升,进一步提高混凝土防裂抗裂的能力。

(2)鉴于该工程地处高原,昼夜温差大,后续需进一步加强混凝土浇筑后的保温保湿养护,适当提前或延长养护。

(3)加强对固结灌浆压力的控制和抬动监测,一旦有抬动迹象即停灌待凝以有效降低固结灌浆对盖板的损伤;研究并优化各孔序灌浆孔的施工顺序,避免群孔效应的出现。

(4)在不降低裂缝处理要求的前提下研究取消缝面刻槽处理的措施,对缝面进行封闭处理;采用柔性盖片或涂覆材料封闭的措施代替刻槽处理;采取试验和调研结合的方式优选并确定缝面封闭材料和化学灌浆材料及工艺参数。
