# 浅析安谷水电站 2 号发电机定子下层线棒耐压试验过程中放电的原因

刘 高<sup>1</sup>, 徐伟刚<sup>2</sup>, 侯天元<sup>1</sup>  
(1. 中国水电建设集团圣达水电有限公司,四川 乐山 614013;  
2. 重庆水利电力职业技术学院,重庆 永川 402160)

**摘 要:**介绍了安谷水电站 2 号发电机定子下层线棒工频交流耐压过程中的放电原因及采取的防范措施,可为厂家在定子线棒的制造、出厂试验、运输以及施工单位在现场安装、试验时参考。  
**关键词:**定子线棒;耐压试验;放电分析;防范措施;安谷水电站  
**中图分类号:**TV7;TV734;TV737 **文献标识码:** B **文章编号:**1001-2184(2018)01-0033-03

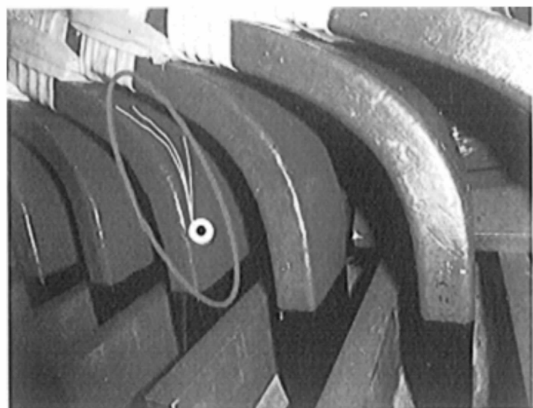
图1 大R放电示意图

在对第一段进行交流耐压、试验电压升至 10 kV 时,发现端箍对定子拉紧螺杆有放电现象,经厂家建议采用绝缘隔板将螺杆与端箍隔开后再次升压时仍有放电现象发生,试验电压升至 27~30 kV 时发现有一根线棒大 R 部位出现沿面放电,从定子线棒上端出槽口至大 R 外侧某一点开始引

发向外放电,随着电压的升高,出现爬电路径延伸至线棒引线端头(图 1)。

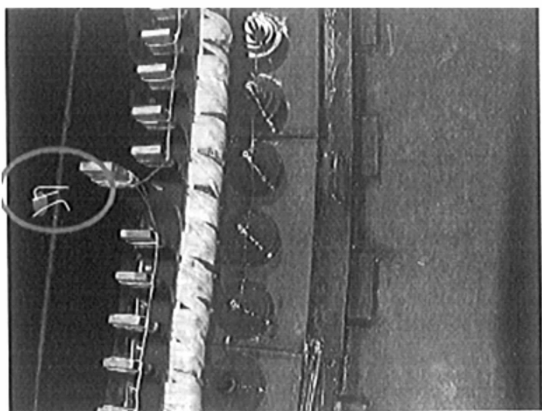
图2 端箍对穿芯螺杆放电示意图

在对第二段下层线棒进行交流耐压试验时,放电现象与第一段类似,发现有 2 根线棒(第 224、235 槽线棒)大 R 部位出现沿面放电。在第三段下层线棒交流耐压试验中,放电现象与第一、二段类似,发现有 4 根线棒大 R 部位出现沿面放

电。随着试验电压的升高,端箍局部位置出现明显的放电光,并出现持续性的往穿芯螺杆放电(图2)。当电压升至36.5 kV时,随着放电火花的增加,试验设备过流保护动作,试验终止。

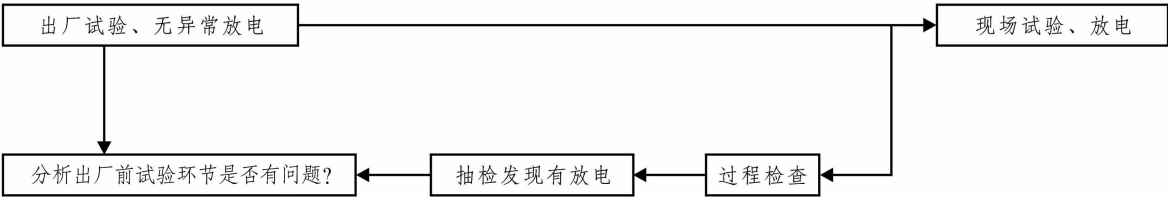
图 3 定子线棒流转图

通过对定子线棒流程进行分析得知:出现放电的原因可能是出厂前至发货阶段。该阶段出现问题的可能性是:在定子线棒制作完成前、交流耐压试验结束后,为了保护线棒端部,需要对线棒端部涂刷红瓷漆,在其涂刷过程中可能有异物混入,混入的异物可能是导电颗粒。

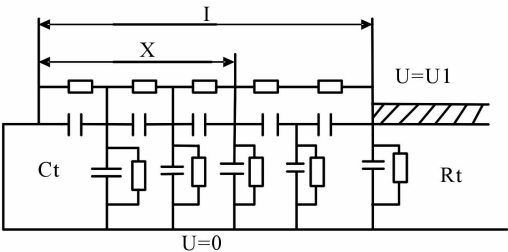
图 4 正常线棒的阻容链模型示意图

正常的定子线棒端部为阻容链模型,其端部表面的电阻随电场的升高电阻随次降低为理想的防晕结构(图 4)。若在高阻表面某一点有导电颗粒进入造成该点电阻为 0,将严重改变端部的防晕结构(图 5),使该点电位梯度变的很大,从而造成该点首先出现起晕,随着电压升高,由该点引发出闪络放电。

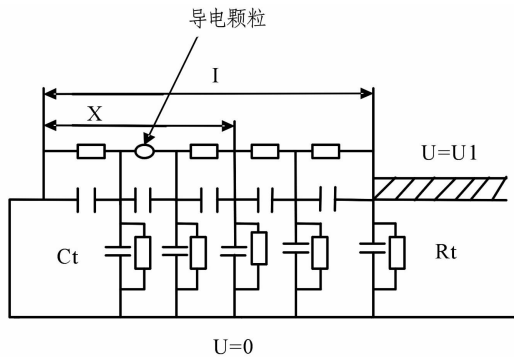
图 5 混入导电颗粒线棒的阻容链模型示意图

为了进一步确定问题线棒是因端部涂刷红瓷漆过程中混入导电颗粒,厂家对 2 号发电机定子线棒在刷红瓷漆过程中的工作记录进行了检查,发现 2 号发电机定子上、下层的部分线棒在刷红瓷漆的过程中周围存在打磨线棒端头的工作,最终确定为线棒端头铜粉末混入了红瓷漆中,进而引起高阻表面异常。

为了防止此类事件的发生,厂家和施工单位应注意以下几点:(1)厂家应严格按照质量标准和工艺要求执行;(2)厂家在缠包云母带、高阻带及刷红瓷漆等会影响绝缘的重要工序中,要防止导电异物的混入,加强对环境温度的影响、产品质量等因素的控制;(3)出厂时严格进行出厂试验、包装及运输;(4)施工单位在下线前严格按照规范和作业指导书的要求严格试验;(5)施工单位在抽检试验中发现线棒有问题时,应查清线棒出现故障的真正原因,在未查明原因前不得下线;(6)下线过程中严格按作业指导书执行,做好环境影响、线棒损伤的预防措施。
