针对某工程斜井段地质缺陷采取的处理措施

摘要:某工程斜井段由于岩石节理裂隙发育而较为破碎, 岩石稳定性差, 施工时极易发生塌方、掉块, 严重危及施工人员的安全, 施工时灵活的对支护、开挖方案进行了调整, 顺利完成了斜井施工。总结了该段施工采取的工艺, 可为类似工程提供参考。

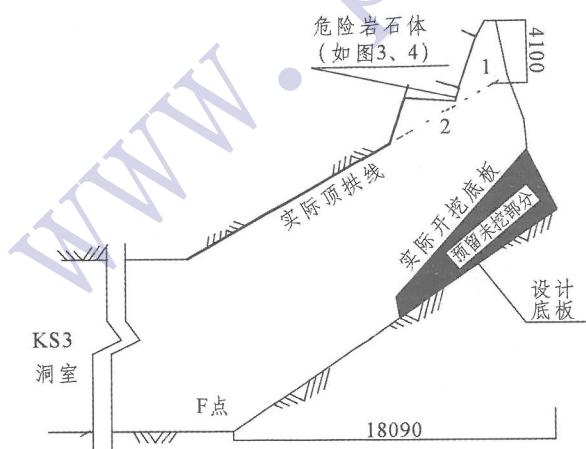
图 1 斜井剖面图

F0+0 ~ F0+16.3 段岩石节理裂隙发育, 但岩石结构紧密, 属挤压型裂隙, 稳定性较好。施工至 F0+17.5 时, 顶拱上方突然出现松散岩体, 裂隙变宽, 发生塌方(图 1 中标“1”部位), 最大塌方高度高于设计顶拱 4.1 m, 随后 F0+14 ~ F0+16.5 段顶部岩体亦发生塌方(图 1 中标“2”部位)。

1 中标“2”的部位直接用 C25 混凝土喷实; 对图 1 中标“1”的部位, 先将岩石裂隙内松散的泥夹石清理掉, 再用清水冲洗干净后用 C20 素混凝土浇筑回填密实。

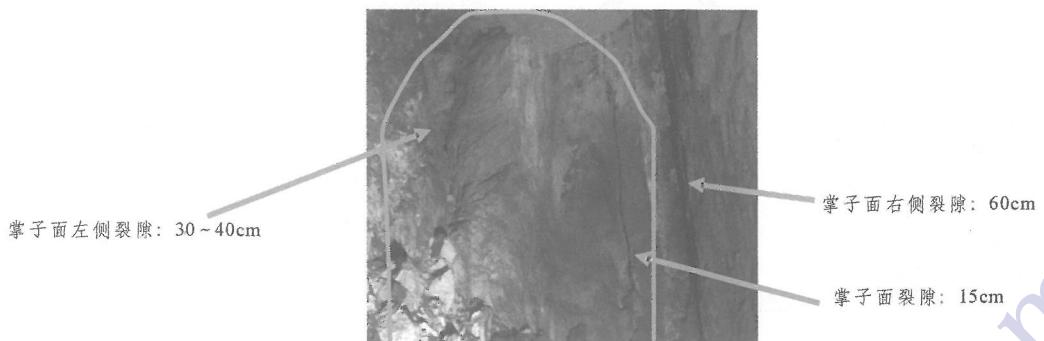
图 2 泥夹石裂缝图

F0+17.5 掌子面出露围岩破碎, 平行洞轴线分布三条裂隙, 裂隙内充填松散的泥夹石(图 2)。左侧裂隙宽约 30~40 cm, 右侧裂隙宽约 60 cm, 中间一条裂隙宽约 15 cm。三条裂隙在距设计断面顶拱上方 3 m 左右位置交汇闭合, 其上为强风化松散泥夹石, 稳定性差。若不进行处理、继续进行开挖, 则顶部岩石无法稳定, 易发生掉块或塌方。F0+14 ~ F0+16.5 段顶拱岩石形成三角形破碎楔体, 易发生掉块或塌方(图 3、4)。

F0+15.00 m 顶拱三角形楔体。此部位有两条裂隙通过洞顶正上方, 张性。裂隙间距由 150mm 逐渐增加到 250mm

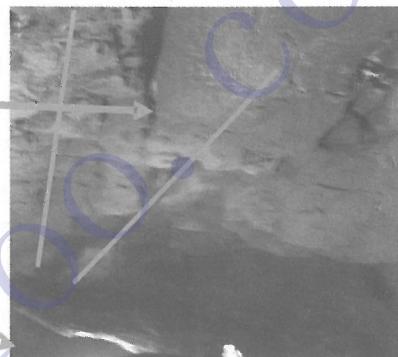
图 3 斜井进口示意图

图 3 中三角形楔体靠近掌子面一侧的岩石情况见图 4。由于横向张性节理分割, 三角形楔体被切割成三层, 最下面一层已经塌落。图 4 左侧为 F 点一侧, 右侧为掌子面一侧。

斜井口部
