# 堆载预压明沟排水固结法在 LUSAIL 场地项目的运用

**摘要:**堆载预压与明沟排水是软基加固常用的工程技术措施,两者结合使用,通常都能取得较好的加固效果。在软基处理工程实践中,项目一旦开始实施,若地质条件出现较大变化,此时人员、设备已进场,再调整配置、重新组织,在经济、工期上都可能造成重大损失,特别是大型国际工程,损失可能会更大;此时,如能有针对性地制定出科学合理的技术方案,不仅能很好地解决工程问题,还能取得较好的经济及社会效益。总结了以上两项技术在 LUSAIL 场地项目 1A 区软土地基的加固、加高填筑上运用取得的经验和教训,以期对类似工程参考、借鉴。

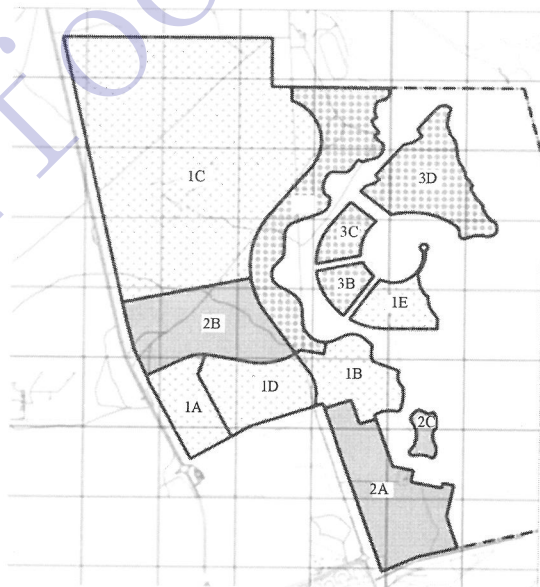
图 1 项目分区图

工程区域长约 7 km,宽 5 km,工程规划共分 1A、1B、1C、1D、1E、2A、2B、2C、3A、3B、3C、3D 等 12 个荒地改造、填筑区以及 DA1 和 DA2 两个开挖疏浚区,其中 1E、2C、3B、3C 和 3D 为人工岛屿;场地准备项目地面设计高程为 2.5 m,原始地面大部分区域低于设计高程,需要进行回填加高。由于该项目位置处于海岸线,受海水潮起潮落影响,部分区域海砂海泥沉积,厚度为 0~8 m,这部分软土地基需要进行堆载或换填处理。根据地质勘察报告以及 CPT 静力触探试验结果,整个路赛(Lusail)场地大部分区域基础的岩石为风化灰岩,而淤泥主要集中在最南部的 2A 区,其次是 1A 区,项目分区情况见图 1。

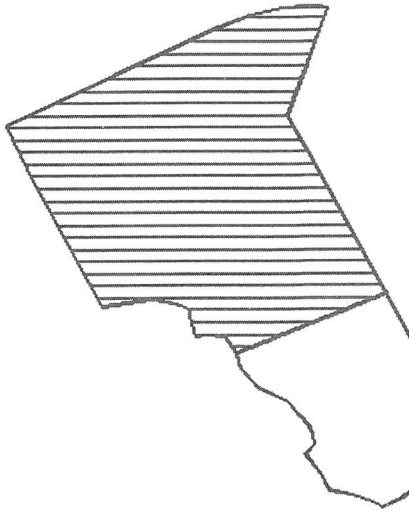
图 2 原设计堆载示意图

的沉降量不超过 40 mm, 固结度  $U > 80\%$ ; 业主根据前述地质资料, 初步确定 1A 区的场地固结设计为: 采用大面积无排水堆载预压(海砂预压), 设计容重为  $1.8 \text{ t/m}^3$ , 最小堆载厚度为 1 m, 堆载量约 48 万  $\text{m}^3$ , 最短压载时间为 60 d, 堆载预压范围见图 2; 要求承包商在项目实施过程中进行补充勘探并做修正设计, 以确定最终的堆载参数。

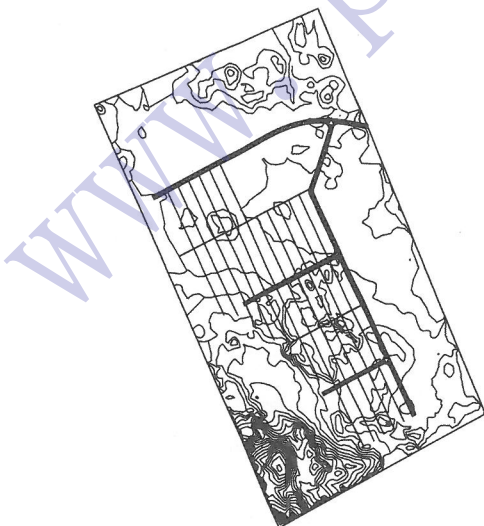
图 4 排水沟及道路布置示意图

根据以上分析得知,解决问题的关键还在于对地基的加固和减少扰动。为此,有针对性的制定了明沟排水、条带法施工方案。首先从进入1A的道路开始,沿纵向边界修筑一条道路,横向三条,将场地分为三个区段,道路采用开挖区爆破石渣填筑,路面高程2.5 m;在一区段和二区段中部横向开挖主排水沟,纵向间隔50 m开挖支排水沟,排水沟深3~4 m,主沟宽1.5 m,支沟宽1 m左右,在排水沟端头设置集水坑,水泵抽水,洒水车运出场地,部分用于道路维护,其余全部排放到海里;横向道路、主、支沟将整个填筑区域分成了长约250 m、宽50 m左右的填筑条带,每条带一层的工程量约为一个班组一天的工作量,道路及排水沟的布置情况见图4。第一层填筑根据地形,按从高到低的原则排水约一周后,沟内的水位下降并稳定在地面以下2.5~3 m时拆除预压堆载料后开始填筑;支排水沟两边条带第一层填筑完成后,进行支沟的回填。同时,还规定所有车辆在场内必须从修建的道路进入填筑面,填筑采用进占法卸料,不准在未铺料的原始地面行驶,以减少对地基的扰动。在填筑至最后一层时进行道路的拆除,对于拆除的石渣,采用移动式破碎站破碎加工成合格料后用于道路部位的分层填筑和最后
