二滩水电站水轮机空蚀情况与修复

史宝平, 程文, 檀晓龙

(二滩水力发电厂, 四川 攀枝花 617000)

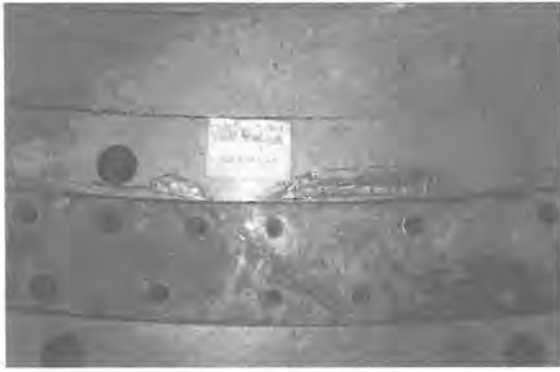
图1 转轮叶片空蚀

13个叶片进水边背水面靠近下环的位置、叶片之间上冠过流面靠近出口边的位置均发现有不同程度空蚀, 部分叶片出水边与下环R角位置亦有面积较小的空蚀。转轮叶片空蚀见图1所示

转轮叶片的空蚀属于翼型空蚀。液体绕流翼型时,翼型背面的压力往往为负压,当背面低压区的压力降低到环境气化压力以下时,将会导致空化区的出现,在空化区的末端将出现最严重的空蚀区并向上下游扩展。

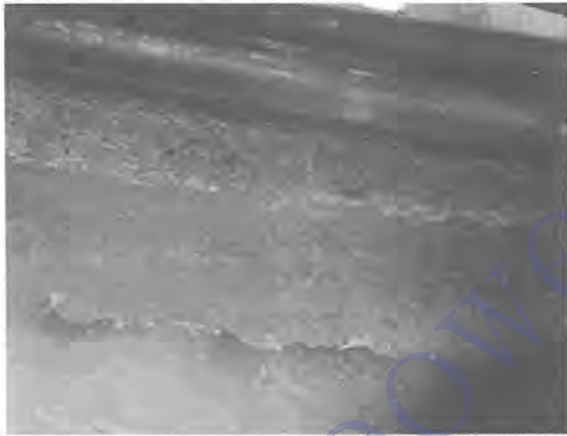
图2 顶盖底板空蚀

从泄水锥内检查发现顶盖底板均存在不同程度的空蚀, 11号~12号导叶对应顶盖底板空蚀最深达46 mm, 顶盖吊出机坑放置于安装间翻身, 对底板空蚀进行了全面的测量, 17号~18号导叶对应顶盖底板汽蚀最为严重, 深度达到54 mm。而3号~4号与13号~14号导叶对应顶盖底板空蚀最为轻微, 最深分别为9 mm与11 mm, 且这

两个位置均在顶盖组合缝(顶盖组合缝处减压板筋板较近的两块,其余位置均为一块)沿水流方向的下游侧。减压板与顶盖底板对应的位置亦存在不同程度的空蚀,最深 21 mm。全部 12 块减压板筋板垂直端面内外侧亦存在不同程度空蚀。顶盖底板空蚀见图 2 所示。

3.1 顶盖和底环部位的空蚀属于间隙空蚀

当水流通过狭小通道或间隙是引起局部流速升高,压力下降到一定程度时便会出现空化和空蚀现象。机组在振区运行时尾水管中产生真空

蜗带,该真空蜗带有时会延伸到水轮机转轮出口处,通过转轮上冠处的八个均布的减压孔进入顶盖内减压板上部被筋板隔离出来的一个个狭小空间,继而导致从上止漏环间隙的漏水进入该区域后,在此真空蜗带的影响下高速流经顶盖表面,压力下降,因而在此区域便会产生空蚀。

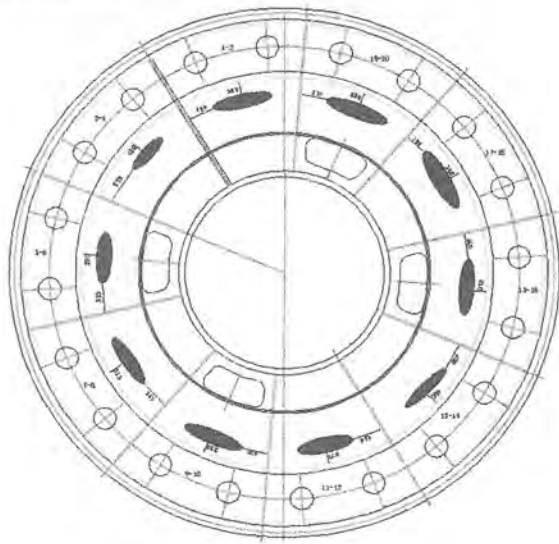
图4 6号机顶盖汽蚀测量绘图

将顶盖底板空蚀区域按照导叶对应位置进行分区标记,测量顶盖底板空蚀区域左边界离左筋

板距离、空蚀区域外边界离顶盖止漏环距离、空蚀区域长度与宽度,将测量结果列表记录,并绘制空蚀区域在顶盖本体上的分布图。利用自制工具对顶盖底板下平面空蚀深度进行测量,根据测量结果绘制顶盖底板空蚀径向及周向剖面图。6号机顶盖汽蚀测量绘图见图5所示,顶盖底板空蚀径向及周向剖面图。
