阿尔塔什水利枢纽工程高边坡危岩体治理方案

许德顺<sup>1</sup>, 李亚军<sup>1</sup>, 栗浩洋<sup>2</sup>

(1.中国水利水电第五工程局有限公司,四川 成都 610066;  
2.四川大学 水利水电学院,四川 成都 610065)

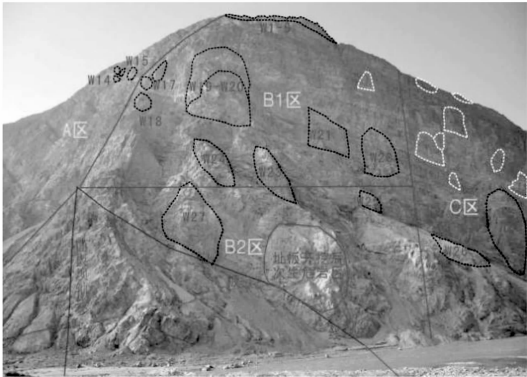
图 1 右岸高边坡危岩体分区划分示意图

分区划分原则主要从两个方面考虑:一是危岩体与水利建筑物之间的相对位置,二是危岩失稳后造成的危害。基于以上原则,将右岸高陡边坡危岩体群在空间位置上分为 A、B1、B2、C 四个区域。同时,按照危岩方量的大小将危岩区域划分为用黑线圈出的大方量危岩体和用白线圈出的表层小块石体(图 1)。

A、B1、B2、C 四个区域危岩特征如下:

A 区:主要从坝轴线开始往下游,危岩体失稳、垮落后主要影响水利枢纽右岸布置的深孔泄洪洞与发电洞洞口。

B1 区:主要是大坝轴线到面板边坡趾板线起点,该部分危岩体失稳、垮落后,由于距离面板位置较高,将对大坝面板造成严重的危害。

B2 区:主要位于面板坝趾板线以上到水库正常蓄水位之间的边坡上,该区域危岩体失稳后的危害小于 B1 区。

C 区:系从面板坝上游坝坡脚向上游的边坡范围内,该区内分布的危岩体失稳后,不会对水利枢纽中主要建筑物造成太大的影响,所掉落的块体主要掉落在水库中,规模较大的危岩体失稳可能会引起水库涌浪事故。

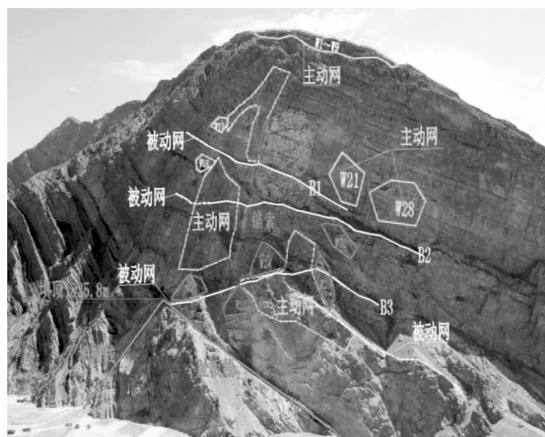
图2 右岸边坡危岩体群治理施工对策示意图

危岩体群的治理方案见图2。

(1)B1 区 W1~W9。

W1~W9 危岩体位于右岸边坡顶部,失稳方式主要以孤石和危岩的垮落为主,对坝体及面板施工安全威胁较大,故需进行彻底挖除。

## (2) B1区 W17~W18。

W17和W18以孤石垮落为主,岩体垮落会对工程运行期造成较大威胁,需全部进行挖除。其中,W18主要为崩落岩体堆积区,以大块石为主。处理时,考虑在基脚处采取弱爆破后,再对滑落区域进行处理即可。

## (3) B1区 W19(20)~W21。

W19(20)是右岸高边坡中发育规模最大的一个危岩体,出露面积达22 319 m<sup>2</sup>,卸荷裂隙十分发育,有可能发生沿卸荷裂隙与层面的楔形体破坏。在根据现场探查和对比类似工程情况后,考虑使用全断面表层开挖,然后用锚索和锚杆加固的处理方法进行处理。W21危岩体较为破碎,开挖时控制的重点在于控制爆破参数,避免次生危岩的产生。

## (4) B1和C区 W22~W24、W31、W25、W27。

W22~W24本身裂隙发育程度高,破碎程度较大。危岩体的处理方式主要为开挖,以使其达到平顺后结合断层的处理方式,在对断层进行加固处理时支护促其稳固。

W25以及W27危岩体的破坏模式主要是以结构面相互切割形成的块体破坏模式为主,因此,主要采取清除表面危岩孤石,然后采用系统锚喷支护以及锚索结合框格梁进行支护。

W27和W31危岩体均位于大坝趾板附近,且部分危岩体已经嵌入趾板开挖区域内,因此,根据现场踏勘了解到的实际情况,结合趾板施工要求,在对这两块危岩体进行全部开挖清除后再对开挖后的次生危岩体区进行锚索加固或锚杆支护。

## (5) W11~W16、W30危岩体。

W11~W16、W30危岩体的形式主要为边坡崩落堆积和结构面切割而成的不稳定岩体,其破坏模式以块体失稳为主,因此,在处理过程中,对表面危岩孤石进行完全清理即可。
