金沙江溪洛渡水电站竣工环境保护验收

其他需要说明的事项

建设单位：三峡金沙江川云水电开发有限公司

编制单位：中国电建集团中南勘测设计研究院有限公司

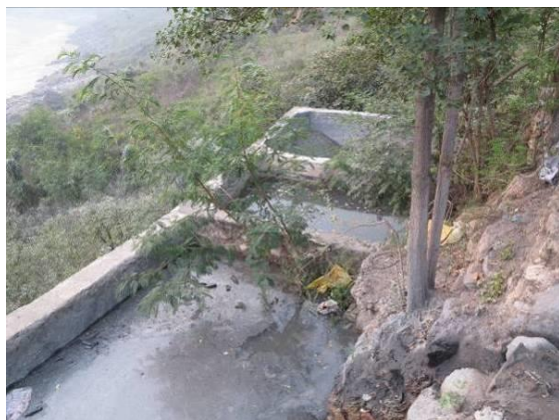
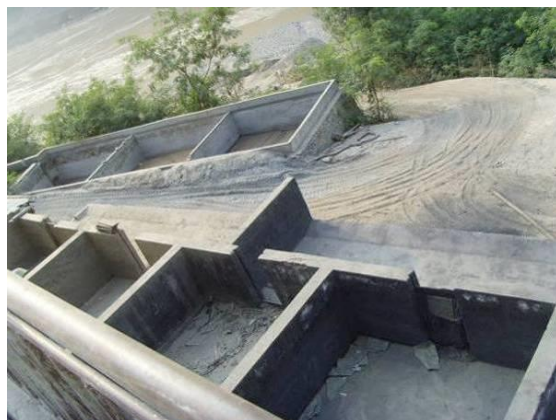
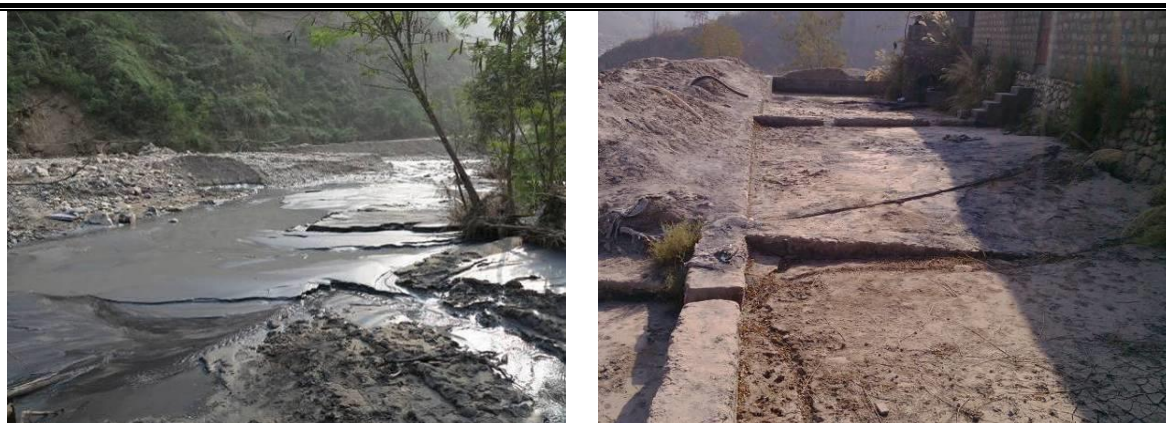
图 2.1.2-1 溪洛渡水电站四川库区工业固废堆存点清理前照片

曲依有色选厂尾砂池

金阳县卢稿浮选厂尾砂池

金阳县云鑫矿业尾砂池

鑫国选矿厂尾砂池

金阳县鑫源矿业尾砂堆积

金太阳铅锌洗选厂尾砂池

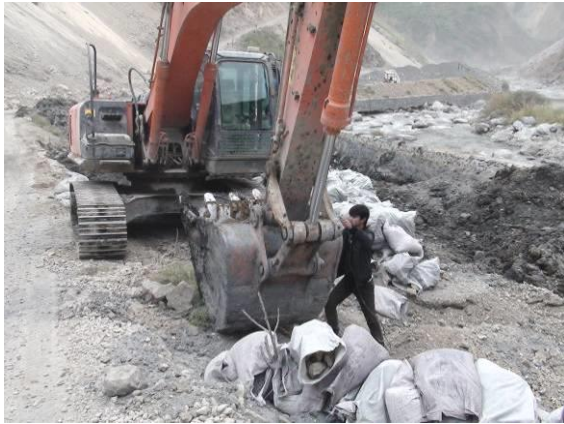
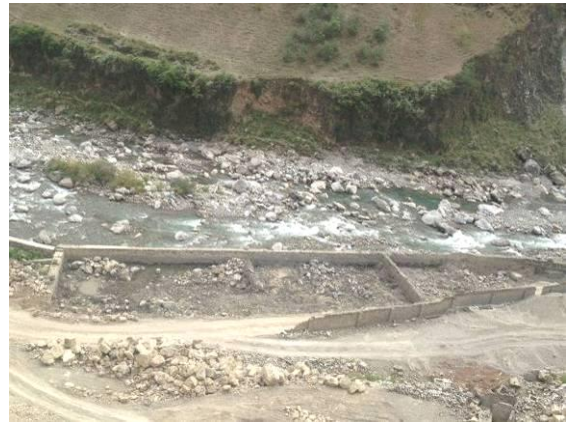
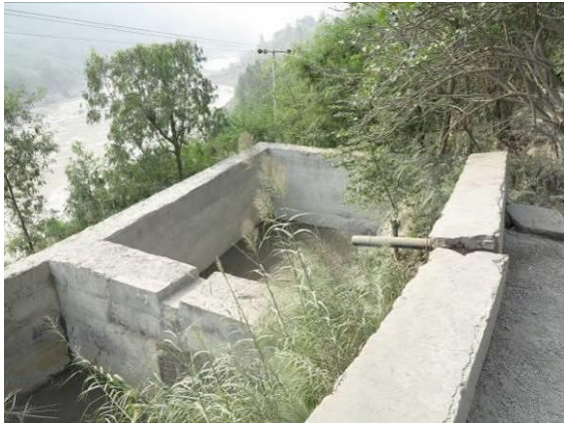
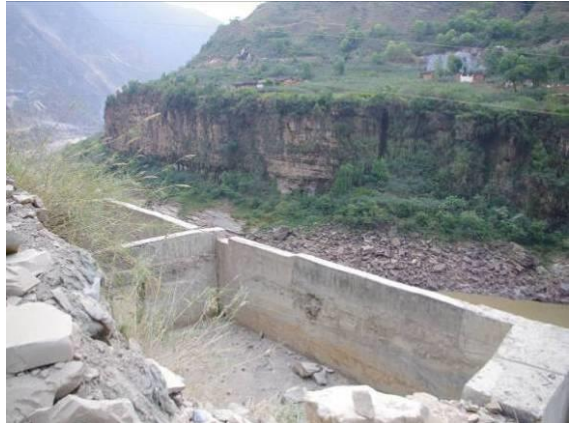
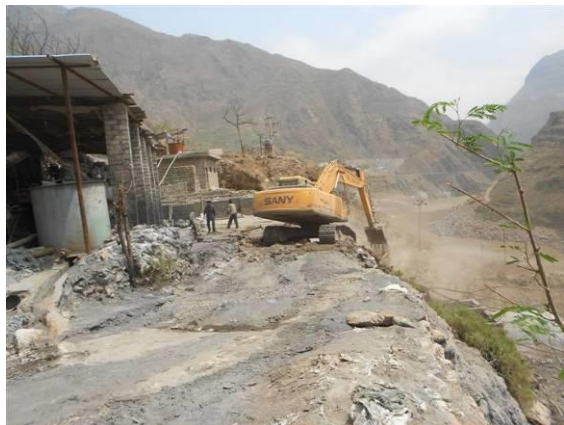
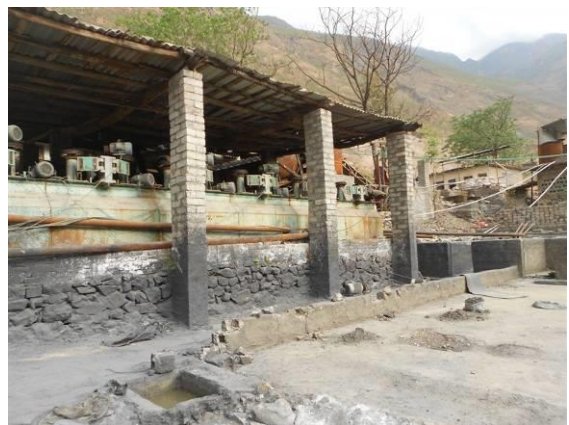
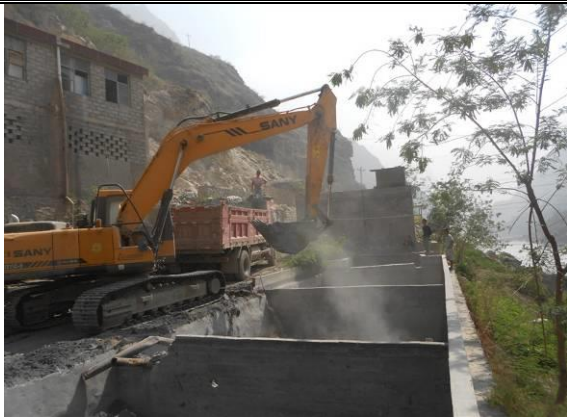
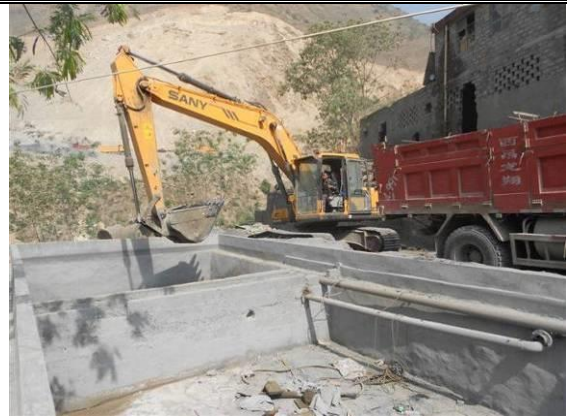
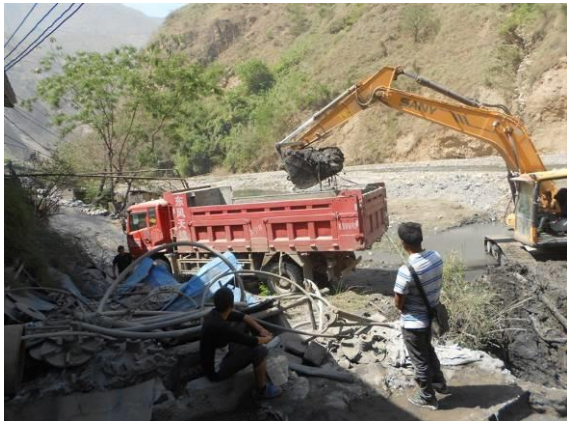
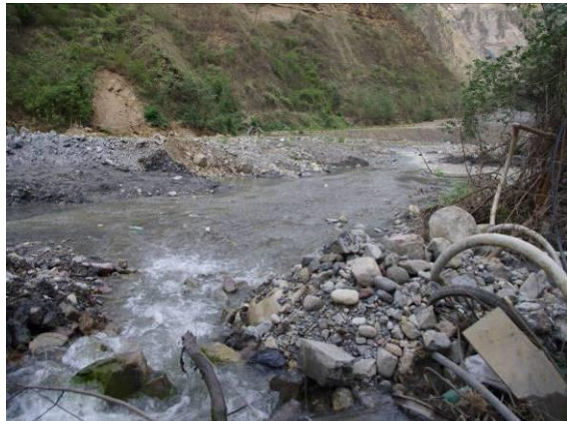
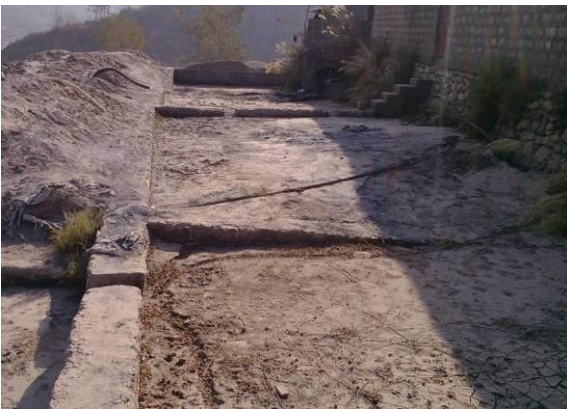
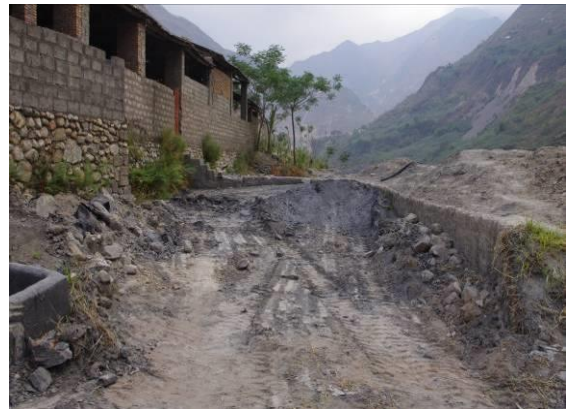
图 2.1.2-2 四川库区工业固废清理过程照片

清理中

清理后

清理前

根据蓄水阶段验收调查报告，淹没影响区工业固体废物特征元素浸出毒性及一般工业固体废物性质由四川省工业环境监测研究院进行测定。由监测结果可知，铅锌矿洗选尾砂及采矿废石均不属于危险废物，为第 I 类一般工业固体废弃物，同时浸出液中的特征元素浓度均小于“水库库底工业固体废物清理鉴别标准”中限值标准，因此根据《水电工程水库库底清理设计规范》，可不予以清理。考虑处于淹没影响区的铅锌洗选尾砂对库区及周边生态环境的危害具有潜在性、长期性、隐蔽性，地方政府从环境保护从严要求的角度，将淹没影响区内的选矿尾砂全部进行清理。四川库区涉及尾矿已进行清运处理，通过蓄水阶段库区清理验收。

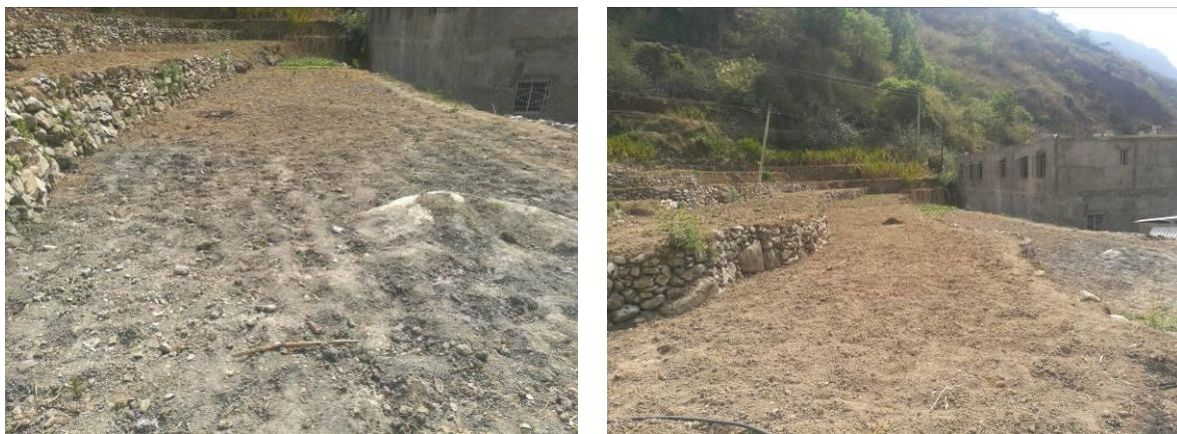
图 2.1.2-3 金阳库区尾砂贮存场现状（2018 年 6 月）

27°34'19.31"，东经 103°10'16.50"，海拔高度 797m；周围交通便利，位于乡道旁；场地呈长方形状，长约 60m，宽约 40m，场地地势较缓，场地平整工程量小；场地现状为农田，种植有小麦，场地不属于自然保护区、水源保护区等，场地周围地质状况较好，无大面积滑坡、泥石流等现象。工业固废已全部完成堆存并封场，场地现状见图 2.1.2-3。

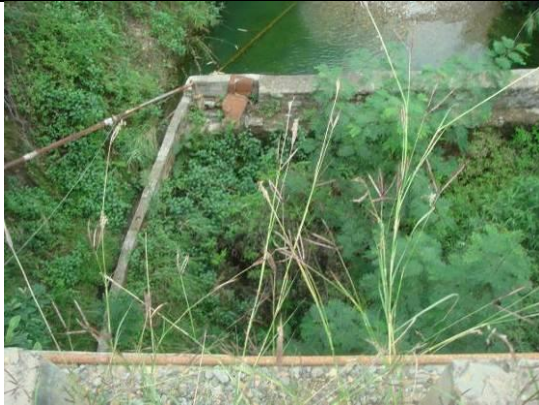
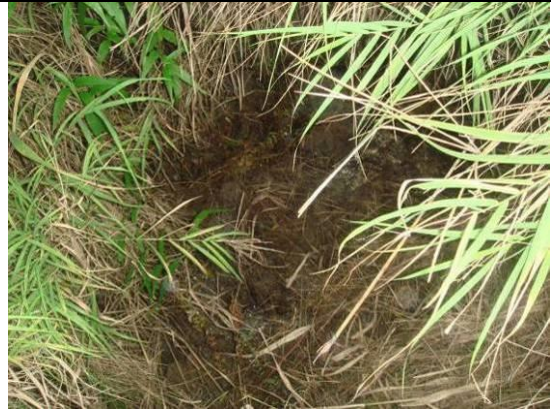
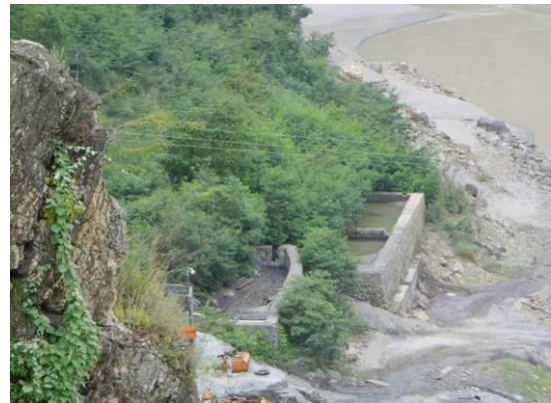
图 2.1.2-4 溪洛渡水电站永善县库区工业固体废物企业调查照片

大兴镇联营选矿厂厂区尾矿库现状

联营选矿厂尾矿库内现状

国丰铅锌选厂尾砂池整体图

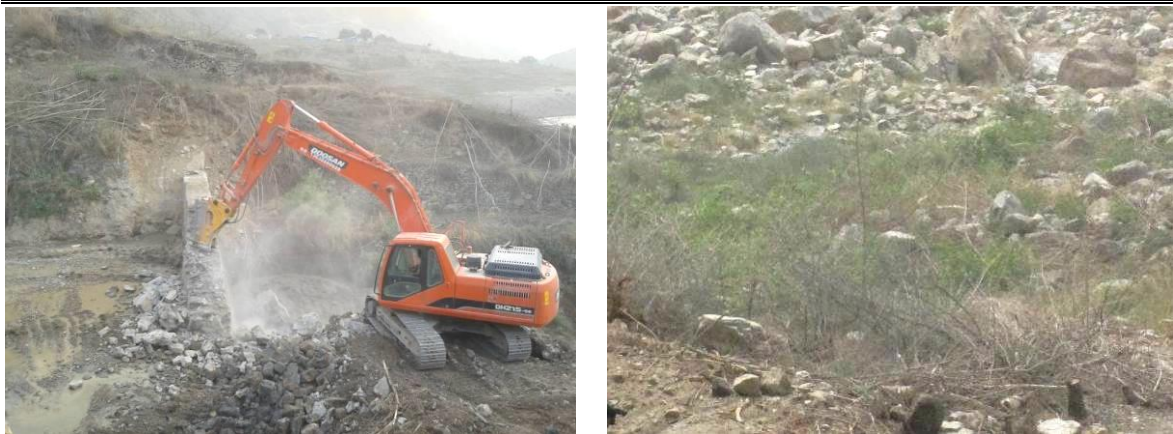
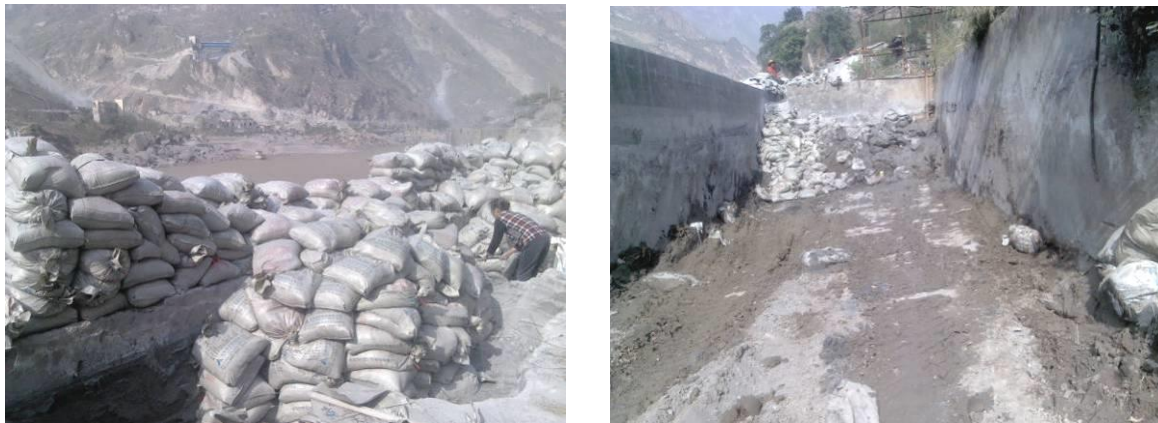
图 2.1.2-5 云南库区工业固废贮存场照片

大兴镇联营选矿厂尾砂池清理

国丰铅锌选厂尾砂池清理

根据蓄水阶段验收调查报告,淹没影响区工业固体废物特征元素浸出毒性及一般工业固体废物性质由四川省工业环境监测研究院进行测定,由监测结果可知,铅锌矿洗选尾砂及采矿废石均不属于危险废物,为第 I 类一般工业固体废弃物,同时浸出液中的特征指标值均小于《水库库底工业固体废物清理鉴别标准》中标准限值,因此根据《水电工程水库库底清理设计规范》,可不予以清理。考虑处于淹没影响区的铅锌洗选尾砂对库区及周边生态环境的危害具有潜在性、长期性、隐蔽性,建设单位联合地方政府,将淹没影响区内的选矿尾砂全部进行清理。云南库区涉及尾矿已进行清运处理,通过蓄水阶段库区清理验收。

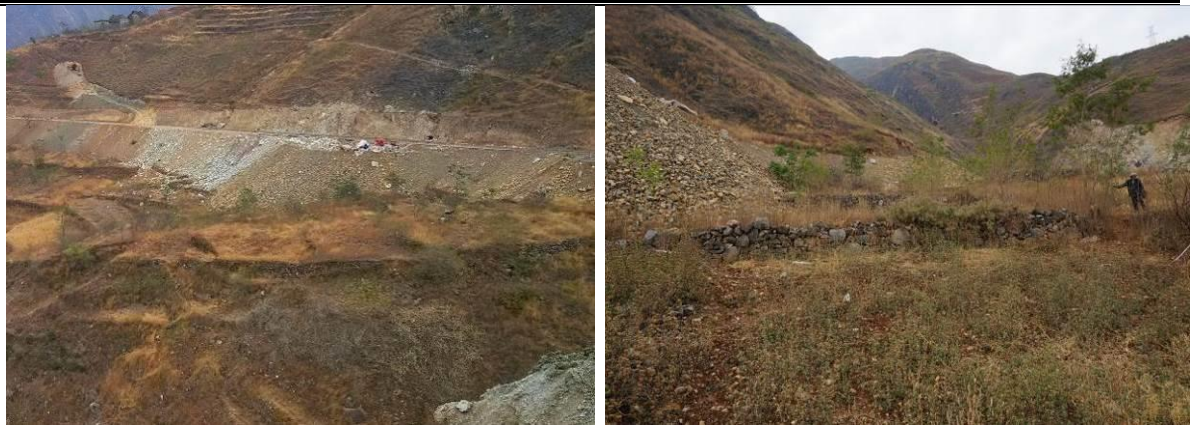
图 2.1.2-6 永善库区尾砂贮存场地现状（2018 年 6 月）

① 大兴镇联营选矿厂尾矿清运至永善库区尾砂贮存场，该场地位于永善县大兴镇河口村石膏洞，地理坐标：北纬 27°44'51.5954"，东经 103°26'18.5430"，海拔高度 670m，距离尾砂产生企业约为 10km。土地类型为花椒种植地，面积约 3 亩。该台地地形较平缓，分布有四个阶地，各阶地高差分别约为 1.2m、1.7m、1.1m。经调查，该场地未在自然保护区、水源保护区内，场地周围地质状况较好，无滑坡、泥石流等现象。工业固废已全部完成堆存并封场，，贮存量约 550m³。场地现状见图 2.1.2-6。

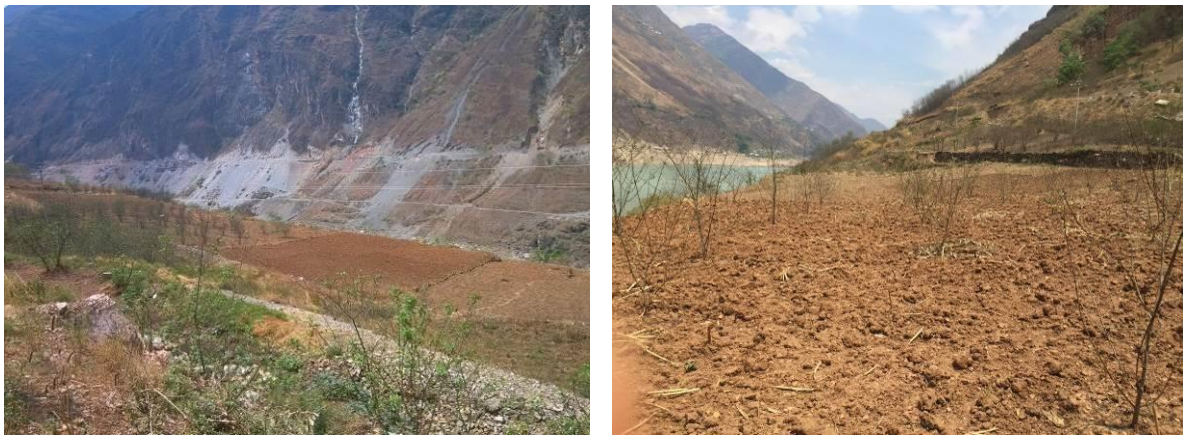
图 2.1.2-7 昭阳库区工业固体废物的贮存场地现状（2018 年 6 月）

② 昭阳库区工业固体废物的贮存场地位于昭阳区炎山乡大沱村甘蔗园子，地理坐标：北纬 27°27'2381.56"，东经 103°8'47.5085"，海拔高度 623m，距离尾砂产生企业约为 20km。该场地为阶地，场地东侧为乡村公路，西侧为金沙江，且未在自然保护区、水源保护区内，场地宽度约 60m；该台地地形较平缓，分布有三个阶，各阶地高差分别约为 3.6m、1.3m。工业固废已全部完成堆存并封场，贮存量约 1100m³。场地现状见图 2.1.2-7。

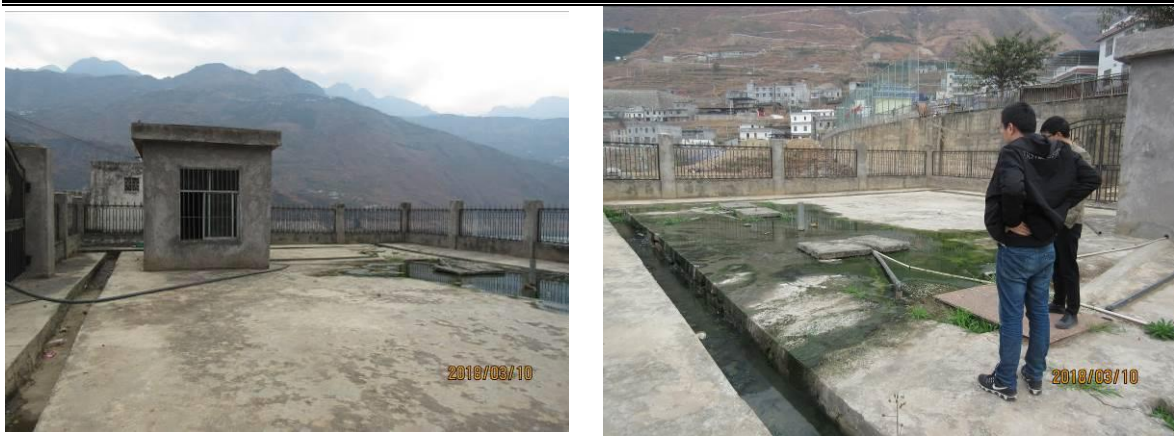
图 3.1.1-1 千万贯乡集镇污水处理站现状

千万贯乡污水处理站位于集镇最南侧地势较低处, 场地地面设计标高 614.00m, 占地面积约 280m²。采用“二级生化处理成套设备工艺”, 是集沉淀池、接触氧化池、二沉池为一体的小型生活污水处理设备, 处理规模 60m³/d。

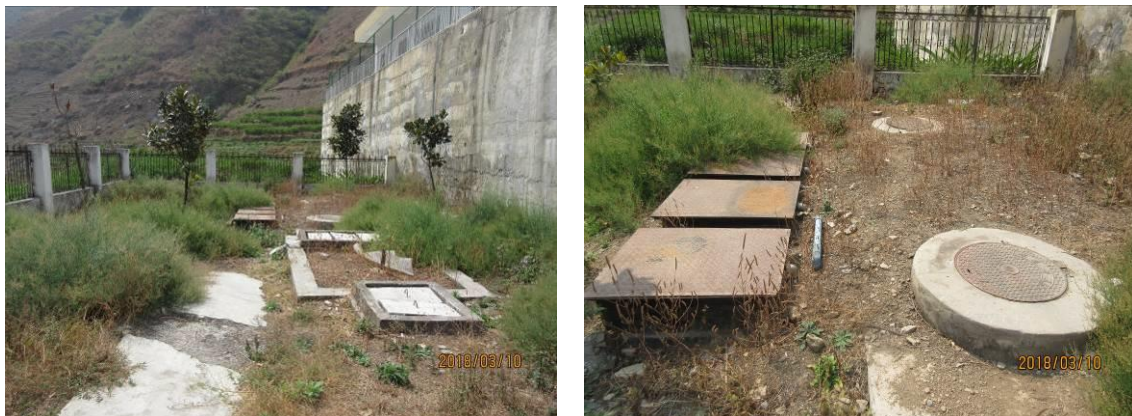
图 3.1.1-2 曲依乡集镇污水处理站现状

曲依集镇污水处理站位于集镇东北侧地势较低处集镇对外连接道路旁的一处缓坡平台上，距安寨坪沟直线距离约 30m，场地地面设计标高 630.00m，占地面积约 200m²，采用“二级生化成套污水处理设备”，是集沉淀池、接触氧化池、二沉池为一体的小型生活污水处理设备，处理能力 24m³/d。

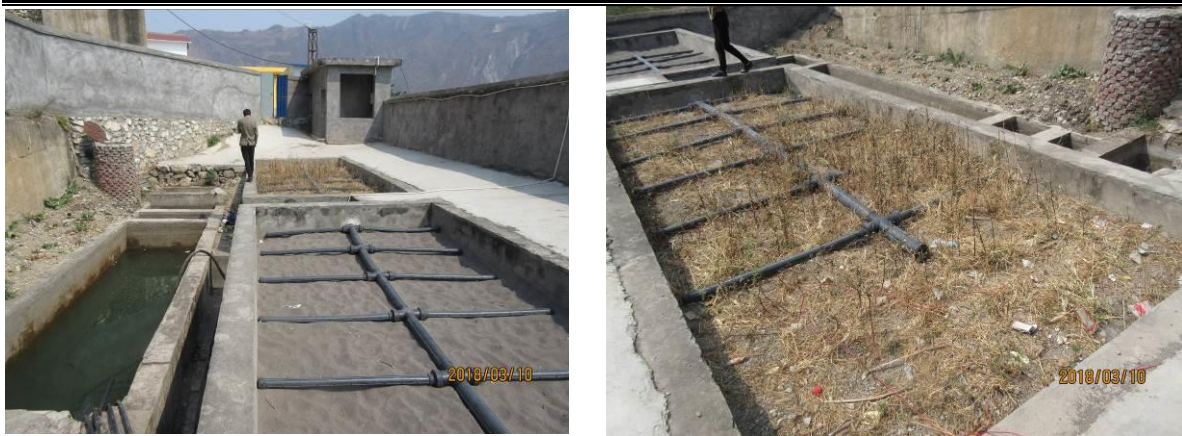
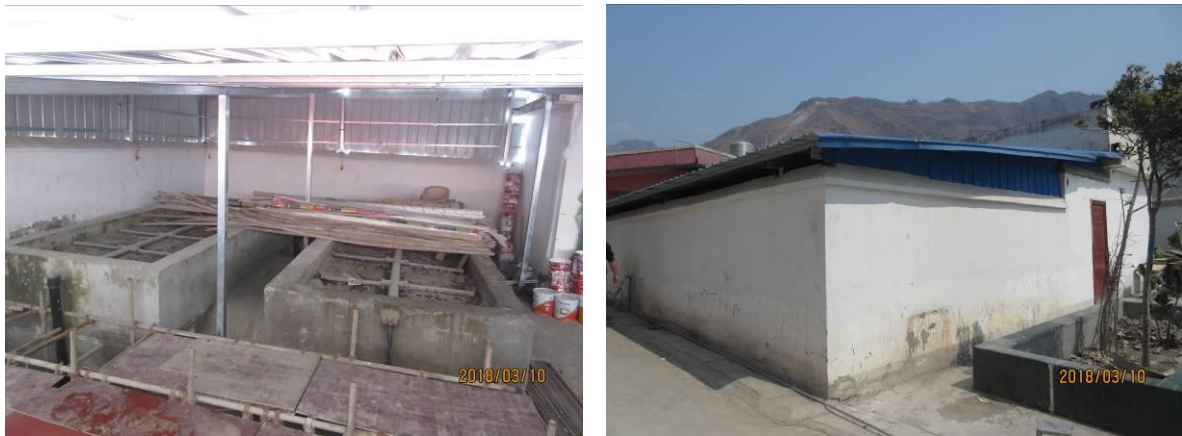
图 3.1.1-3 上田坝乡集镇 2 座污水处理站现状

上田坝集镇分成水头与坳田两个区，由于两区相距较远，且两区域的排水系统相对独立，在两区各设置一个污水处理站。头水区污水处理站站址选择于集镇最南侧一处缓坡处，位于对外连接道路旁，场地地面设计标高 667.00m，占地面积 196m²。坳田区污水处理站站址选择于集镇东侧，省道 S307 复建公路旁，场地地面设计标高 625.00m，占地面积 143m²。头水区污水处理站处理能力为 40 m³/d，坳田区污水处理站处理能力为 20m³/d，处理工艺均为人工快渗工艺。

头水区污水处理站

坳田区污水处理站

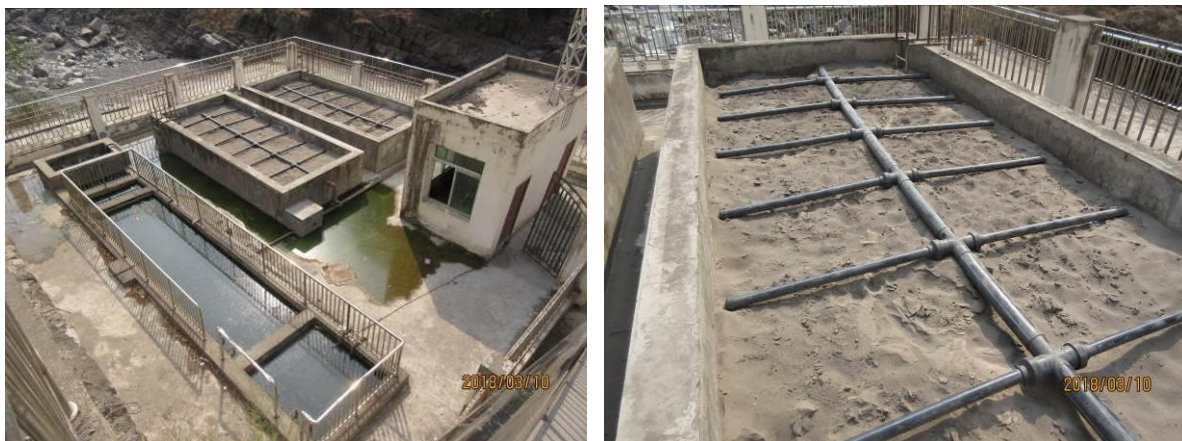
图 3.1.1-4 莫红乡集镇污水处理站现状

莫红集镇污水处理站场址选择集镇东侧地势较低处的一处人工水泥平台上，场地设计标高 633.40m，处理站占地面积约 170m²。采用人工快渗工艺，处理能力 25m³/d。

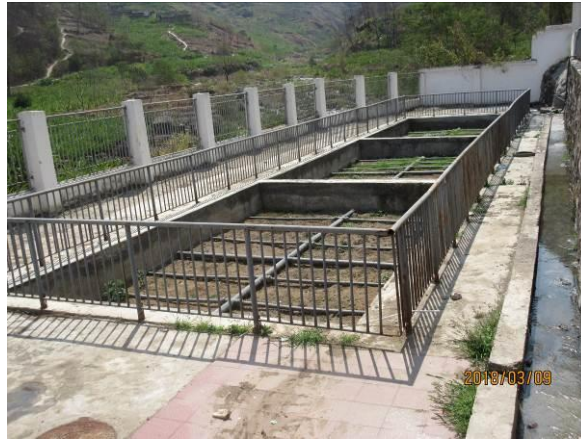
图 3.1.1-5 卡哈洛乡集镇污水处理站现状

卡哈洛乡污水处理站位于集镇南侧地势较低处的一处缓坡平台上，距三叉河约25m，场地设计标高 643.00m，高出河床底部约 6m，处理站占地面积 460m²，采用采用人工快速渗透工艺，处理能力 120m³/d。

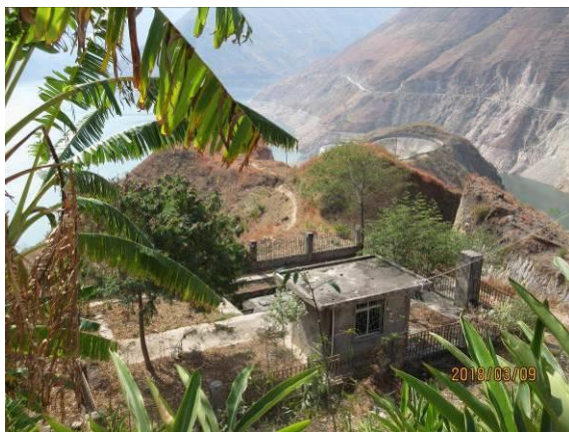
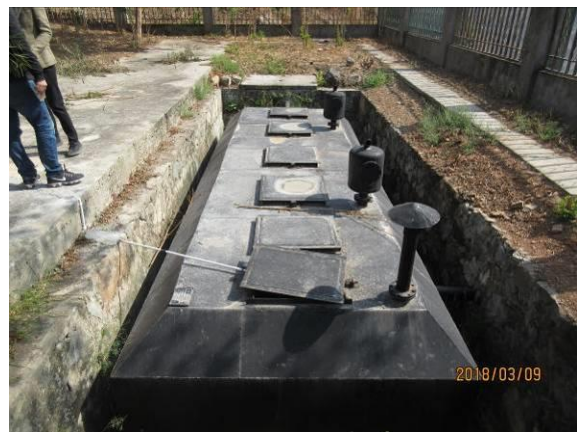
图 3.1.1-6 岩脚乡集镇污水处理站现状

岩脚乡污水处理站位于岩脚集镇西南角对外公路左侧，与集镇居民点水平距离约15m，场地地面高程 708.5m，与居民点垂直高差 12.8m，占地面积约 120m²，采用“二级生化处理成套设备工艺”，处理能力 60m³/d。

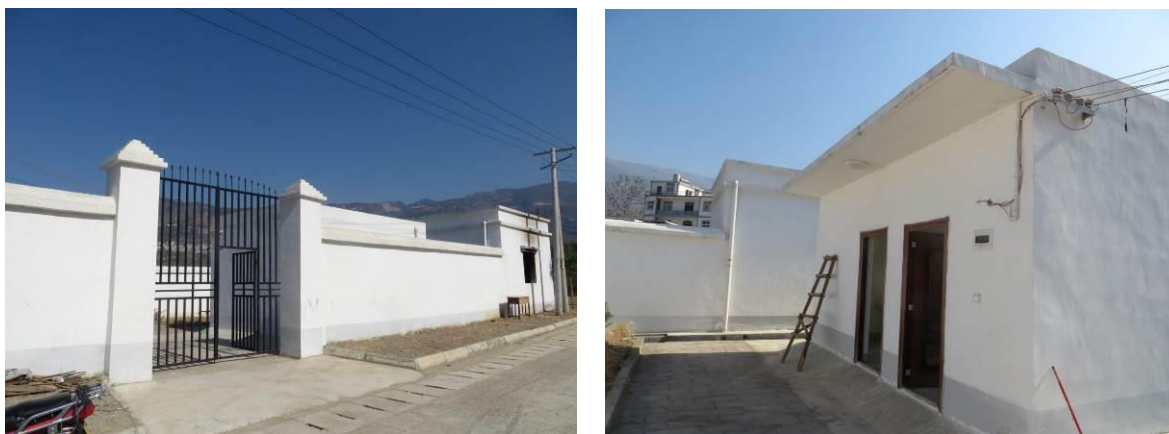
图 3.1.1-7 火地村康复村管理站污水处理站现状

大火地村康复村管理站(医院)主要收治对象为康复期的麻风病人，医院污水集中收集于医院化粪池，化粪池出口至医疗污水处理站，其位于医院附近的绿化区，一体化设备为埋地式，地面管理房占地面积约 11.34m^2 。本工程医疗污水由于其量小，采取埋地式一体化医疗污水处理设备，处理规模为 $12\text{m}^3/\text{d}$ 。

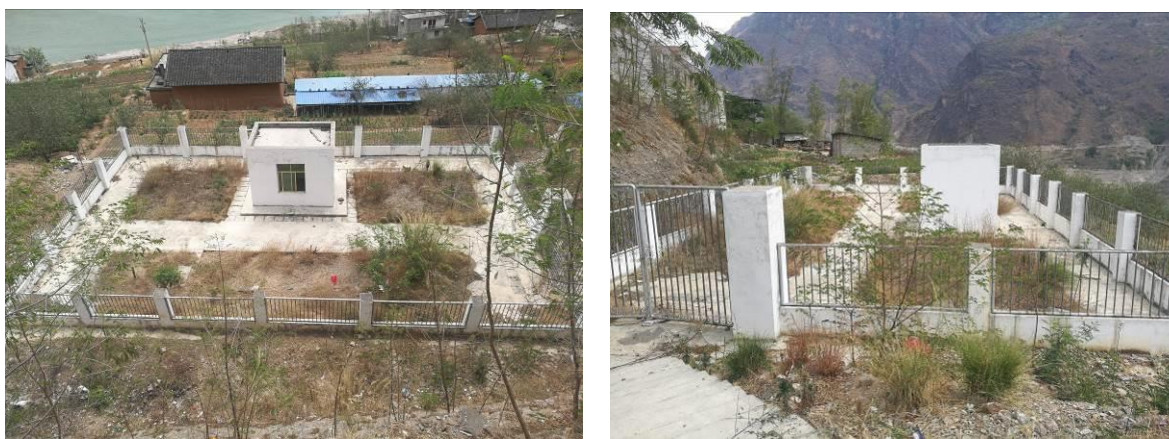
图 3.1.1-8 春江乡集镇污水处理站现状

春江集镇污水处理站位于集镇最南侧地势较低处，场地地面设计标高 614.00m，占地面积约 280m^2 。采用“二级生化处理成套设备工艺”，处理能力 $60\text{m}^3/\text{d}$ 。

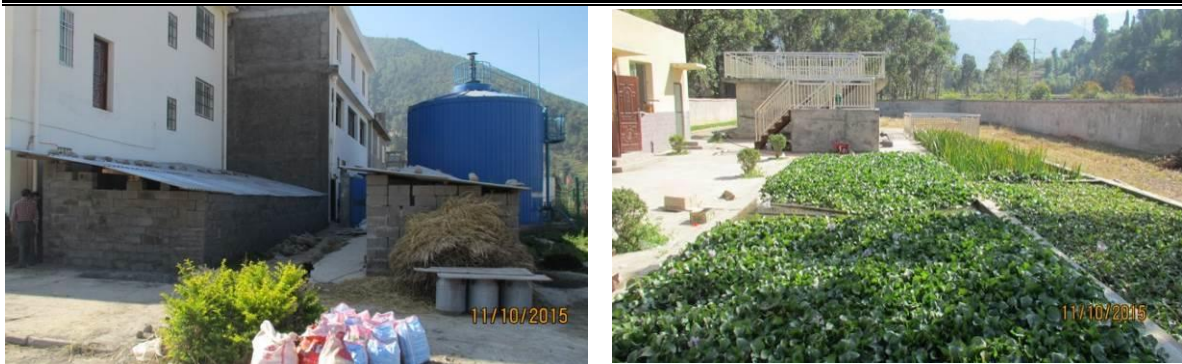
图 3.1.1-12 西溪乡安置点沼气池及乡镇污水处理厂

西溪乡安置点依托西溪乡配套建设的集中沼气池处理生活污水和人畜粪便，远期依托西溪乡自建的生活污水处理厂处理。

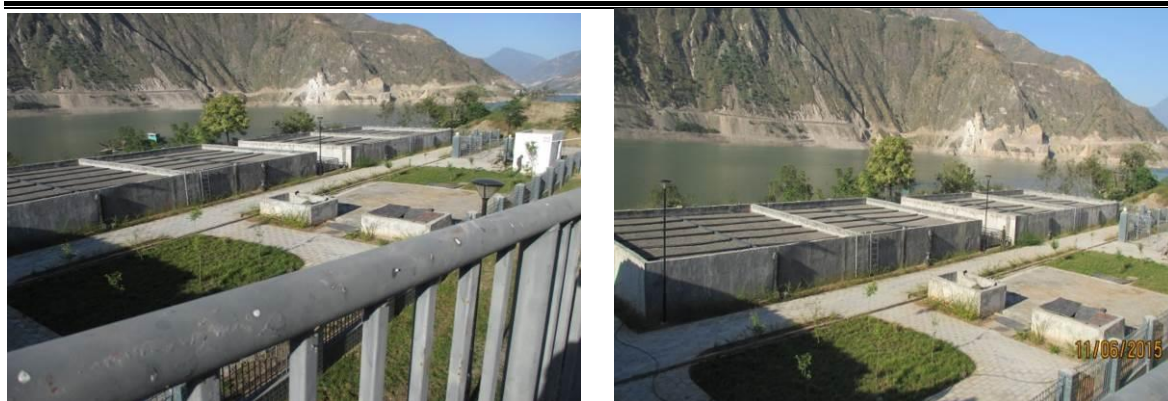
图 3.1.2-3 大兴新街安置点污水处理站现状

永善县大兴镇新街移民集中居民点位于永善县大兴镇，污水处理厂占地 3820m²，位于大兴镇新街移民集中居民点西北侧。污水处理厂设计规模 500m³/d，污水处理采用人工快渗工艺，出水水质标准参照执行《城镇污水处理厂污染物排放标准》(GB18918-2002)一级 A 标准。

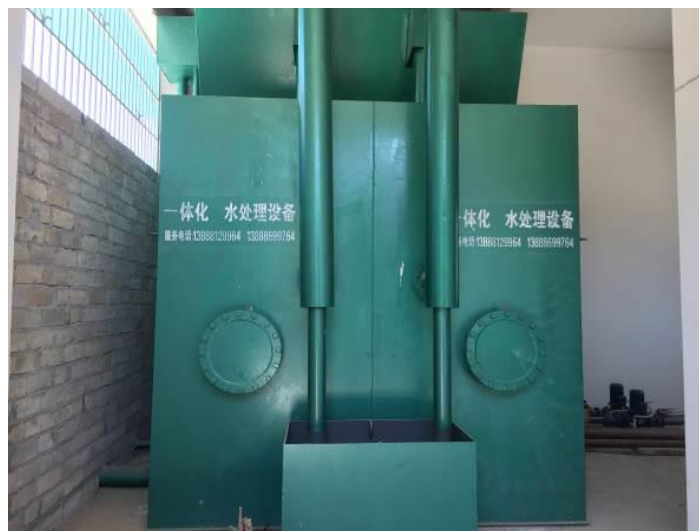
图 3.1.2-4 务基青龙安置点污水处理站

永善县务基乡青龙居民点位于永善县西南部，距离永善县城约 30km。污水处理厂占地面积 2620m²，设计规模 150m³/d，污水处理采用人工快渗工艺，出水水质标准参照执行《城镇污水处理厂污染物排放标准》(GB18918-2002)一级 A 标准。工程建设总投资 296.19 万元，年处理总成本为 4 万元，单位处理成本 0.81 元/m³。

目前该污水处理站已投入运行，生活污水处理设施出水口水质经监测达标。

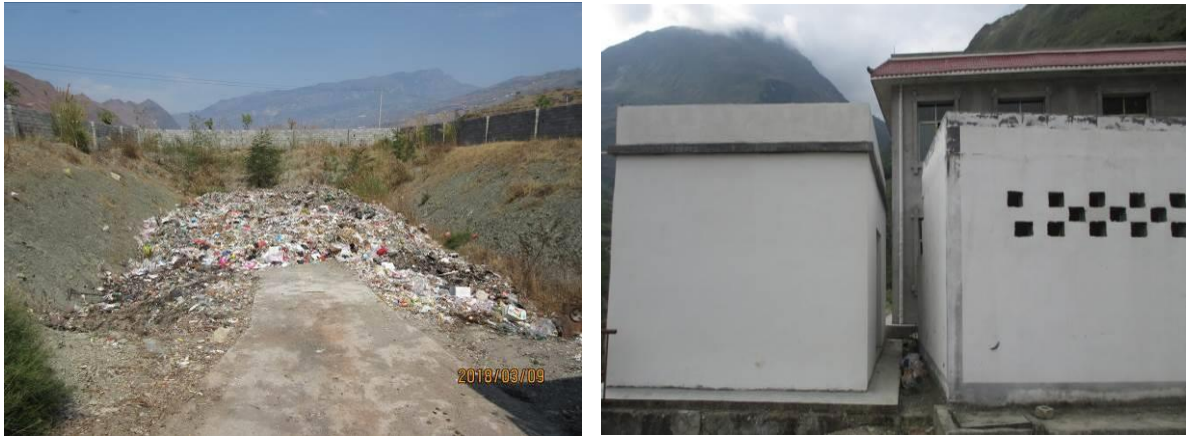
图 3.2.1-1 卡哈洛集镇垃圾收集池及中转站现状

卡哈洛集镇规划拟建设垃圾填埋场一座，位于集镇新址北侧，卡哈洛至雷波新建公路旁的一块凹地，设计服务年限 10 年，处理能力 1.00t/d。

根据现场调查，因进场道路不具备施工条件原因，填埋场未开工建设，调查期间，集镇修建了垃圾收集池，垃圾临时堆存。

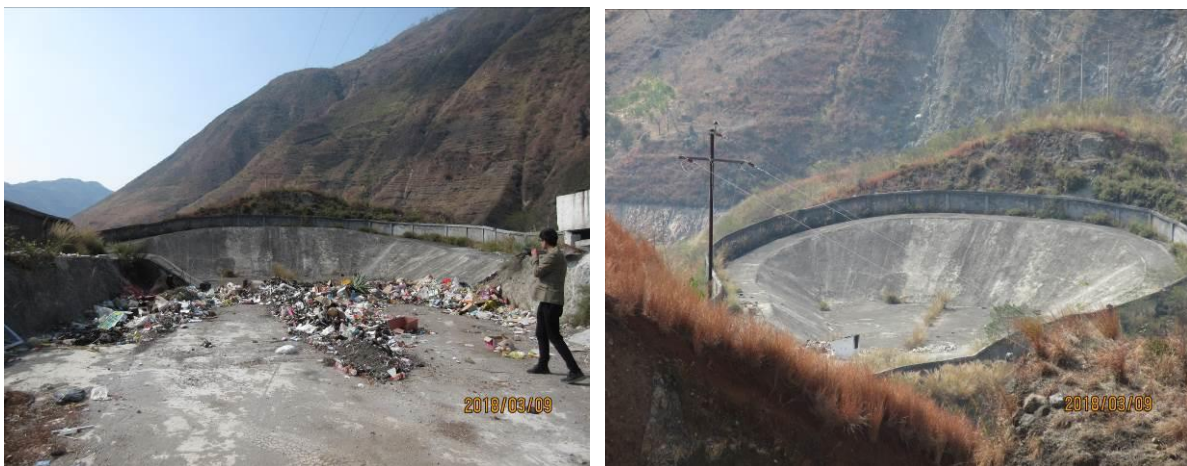
图 3.2.1-2 岩脚乡垃圾填埋场现状

岩脚集镇垃圾填埋场场址在岩脚集镇新址西部侧，臭水沟右岸，公路旁地形较为平缓的地块，选址与集镇新址直线距离约 1.6km、运距约 3km，设计运行年限为 15 年、日处理垃圾量 0.4t/d、设计库容约 1 万 m³、占地面积约 1500m²。工程于 2014 年建成。

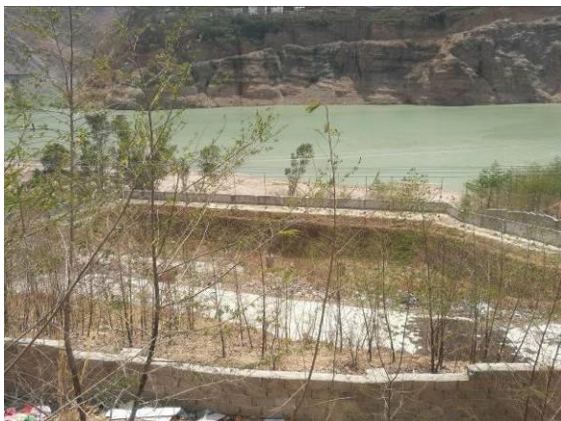
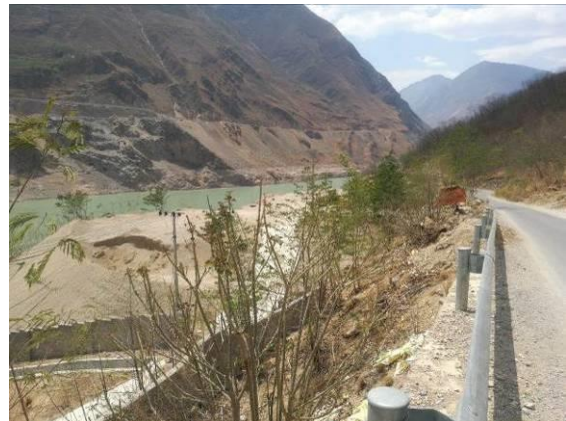
图 3.2.1-3 春江乡垃圾填埋场现状

春江集镇垃圾填埋场位于集镇新址上游一处平台上，服务芦稿和春江两个集镇，设计服务年限 10 年，日处理规模 1.10 t/d，设计库容约 7200m³、占地面积约 3000m²。

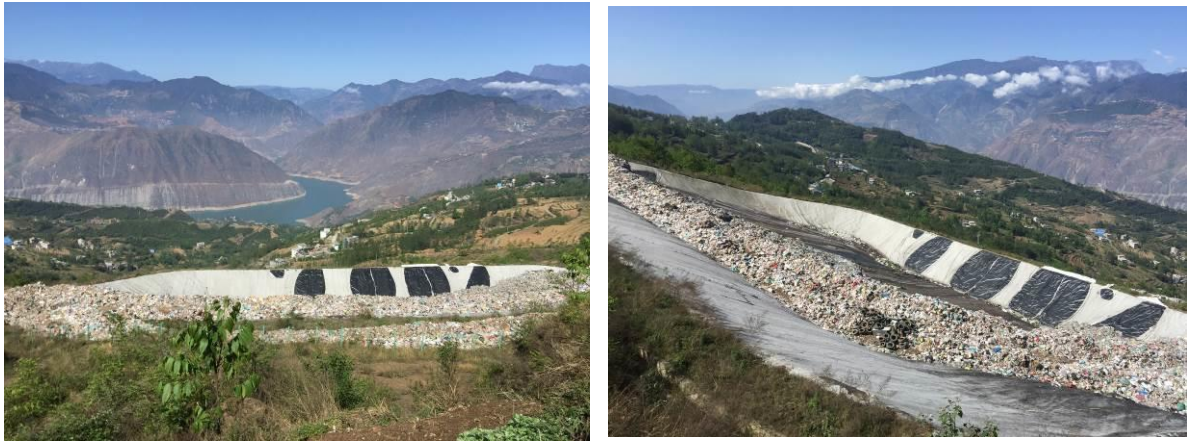
图 3.2.2-1 黄坪集镇安置点垃圾填埋场现状

永善县黄坪迁建集镇生活垃圾填埋场场址位于黄华镇金寨村滑石板，总库容约为 5.56 万 m³，处理规模为 3.97t/d，服务黄坪、甘田两个移民集镇，服务年限为 15 年，总投资 1004.31 万元。

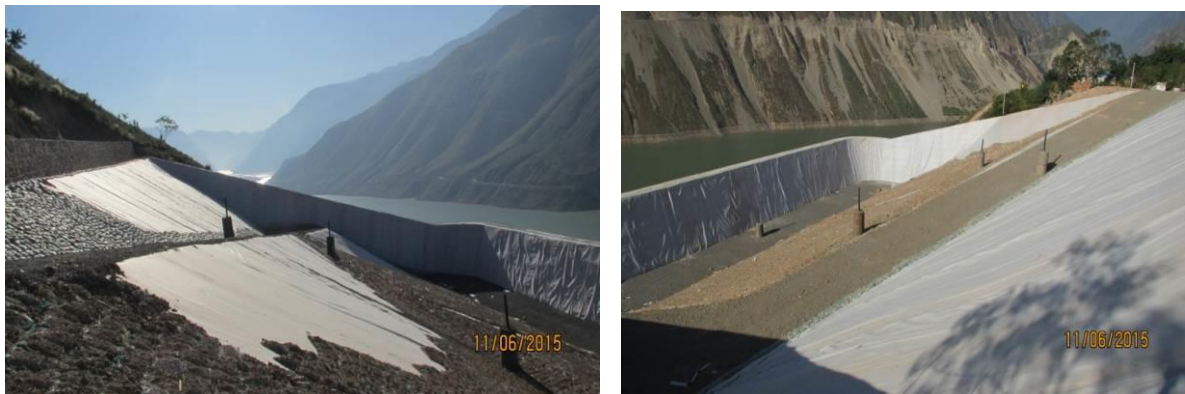
图 3.2.2-2 大兴集镇安置点垃圾填埋场现状

永善县大兴垃圾填埋场场址位于大兴镇河口村杨家沟，总库容约为 3.78 万 m³，处理规模为 2.96t/d，服务年限为 15 年。工程主要包括填埋库区、渗滤液处理区，以及其他环境监测系统等相关配套设施，总投资 1147.13 万元。

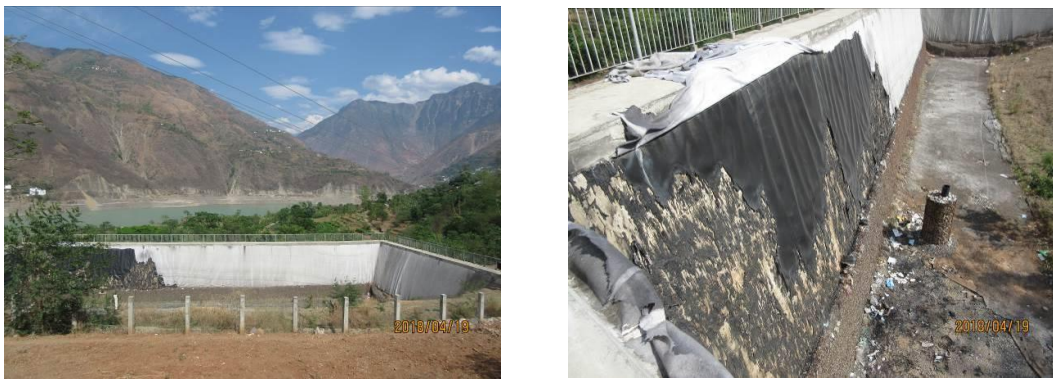
图 3.2.2-3 巧家县安置点垃圾填埋场现状

巧家县二台坪子移民集中居民点服务人口为 930 人，生活垃圾填埋场场址位于老街村上街社，生活垃圾填埋场总库容约为 1.0 万 m^3 ，处理规模为 0.69t/d，服务年限为 15 年，总投资 470.42 万元。
