# 某平推式滑坡形成机理及处置措施研究

**摘 要:**四川地区广泛分布有岩层倾角近水平的砂岩、泥岩地层,在开挖、地震、降雨等外部因素作用下,可能诱发平推式滑坡,这类典型滑坡有其特殊的成因和变形破坏特征。笔者以成都金堂县北环线某岩质路堑边坡工程为例,分析了该段滑坡变形破坏特征和形成机理,评价了不同工况下的稳定性,并结合软弱潜在滑面位置、施工作业条件等提出采用坡脚抗滑桩的处置措施。

## Study on the Formation Mechanism and Treatment Measures of a Translational Landslide

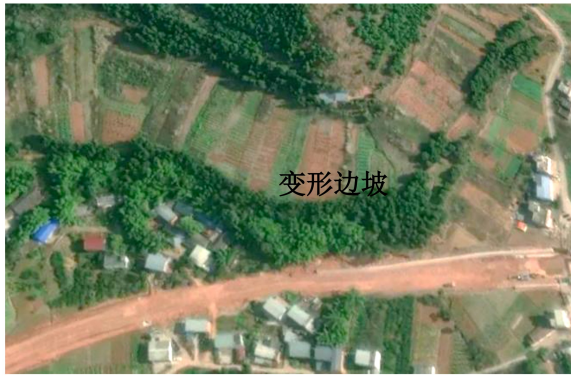
图1 坡体原始地貌

工程区为低山丘陵地貌,整体场地呈宽缓“U”形;年均降雨量 920.5 mm,74%的年份降雨量在 800 mm 以上,雨量较为丰富;施工区道路现状高程约为 420.6 m。坡体原始地貌见图 1。

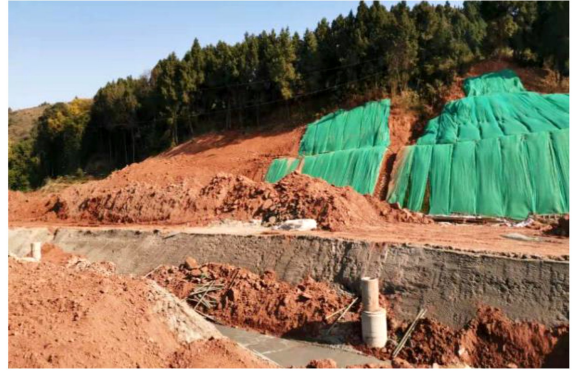
图2 开挖形成的路堑边坡

该边坡位于北环线  $K0+160\sim K0+260$  段,为道路建设开挖形成的岩质路堑边坡(图2)。路堑边坡开挖后,场地微地貌呈台阶状,道路高程约  $425.00\text{ m}$ ;路堑边坡高约  $20\text{ m}$ ,长  $100\text{ m}$ ,坡向  $252^{\circ}$ ,呈  $2\sim 3$  级台阶状,坡度约  $40\sim 45^{\circ}$ ;路堑边坡开口线以上平台高程  $440\sim 448\text{ m}$ ,平台后缘为中陡斜坡山体,在平台后缘左侧残存有疑似拉陷槽的负地形发育。

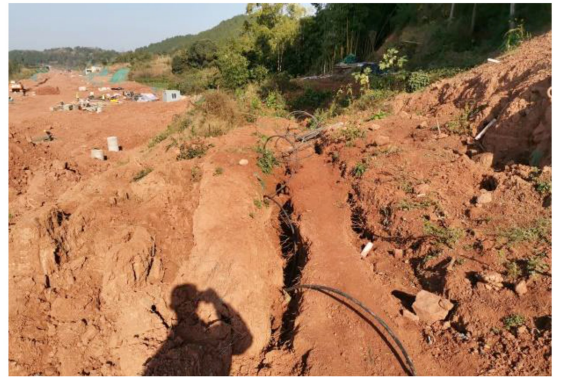
图3 放坡平台变形裂缝

(1)浅表变形特征。据现场调查及工程地质测绘,边坡于2021年4月初步开挖形成,2021年6月降雨过后,坡体开挖后放坡平台位置出现变形裂缝(图3),坡面发生局部区域表面开裂、溜滑现象(如图4)。勘探资料显示坡体强风化层厚度

分别达到  $5.7\sim 10.0\text{ m}$ ,岩质软,加之岩体局部含有膨胀性的黏土质矿物,在强降雨或连续降雨情况下表层岩体易发生局部失稳破坏。

对于浅层表部,先对既有边坡破碎岩体进行清表,并对地表裂缝进行封堵填实,防止地表水渗入。
