声波 CT 技术在苏洼龙水电站防渗墙质量检测中的应用

摘 要:塑性混凝土防渗墙工程作为一个隐蔽工程,如何真实有效的反映施工质量是一个重要课题。防渗墙质量检测采用声波 CT 技术检测,从一定程度上解决了这个问题。通过对苏洼龙水电站塑性混凝土防渗墙试验段检测实例的分析,并通过钻孔取芯、声波测试和钻孔电视测试验证,说明声波 CT 技术在防渗墙工程质量检测中的有效性,对墙体连续性、完整性等特征反应敏感,在墙体是否存在裂缝、裂隙、空洞等不均匀现象等方面具有较好的检测效果。

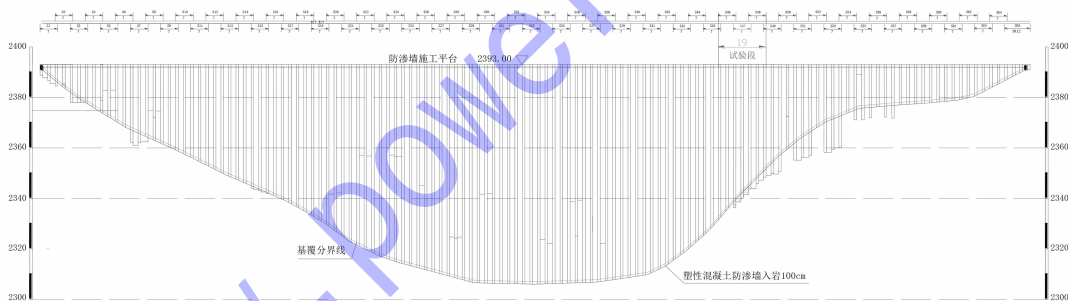
图1 苏洼龙水电站上游围堰防渗墙分布及试验段位置示意图

两岸堰肩接堰顶2430.50 m高程,帷幕灌浆灌浆深度10 m,孔距1.0 m。下游围堰防渗墙施工平台高程2387.0 m,防渗墙轴线长度375.82 m,混凝土防渗墙最大深度45.0 m,厚度0.8 m。苏洼龙上游围堰在正式施工之前,S46~S48作为试验段。上游防渗墙体布置以及试验段位置见图1。

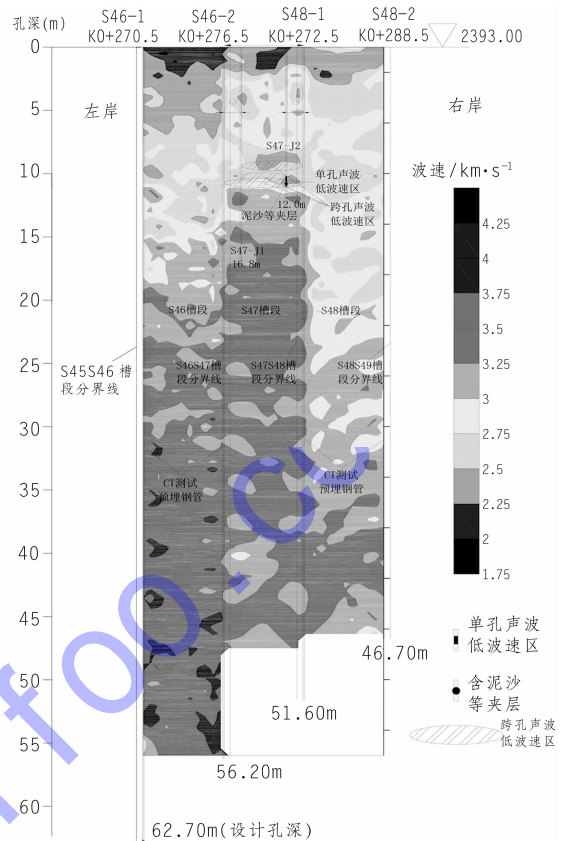
图 3 S46-1~S48-2 声波 CT 检测成果图

(1) 顶面浇筑受泥浆等影响,孔深 3.0m 以上区域存在相对低波速区域,低波速范围主要在 $1.9 \sim 2.2 \text{km/s}$ 之间。

(2) 低于 2.5km/s 的相对低波速区域主要集中在孔深 $3.0 \sim 12.0 \text{m}$ 区域,该相对低波速区域附近存在较大面积低于 2.75km/s 的波速区域,在 10.0m 孔深附近,低于 2.75km/s 的相对低波

速区域有连通的趋势;

(3) S46-1~S46-2剖面孔深12.0~15.0 m区域也存在少量低于2.5 km/s的相对低速区域。

总体而言,3 m以上受顶面浇筑影响,存在相对低速区域,混凝土质量一般;3~12 m段局部存在相对低速区域;12 m以下区域无明显低速异常区域,墙体混凝土质量较好。

CT检测成果表明:在10 m孔深附近低于2.75 km/s的相对低速区域有连通的趋势,声波检测、钻孔电视检测发现的低速区域也在此区域中;声波检测和钻孔电视检测的结果和CT检测结果吻合。

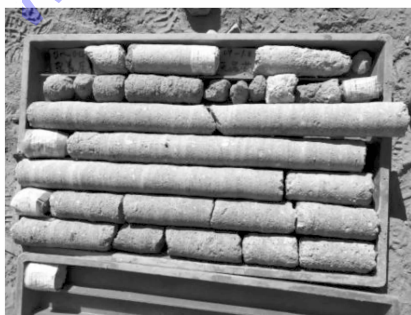
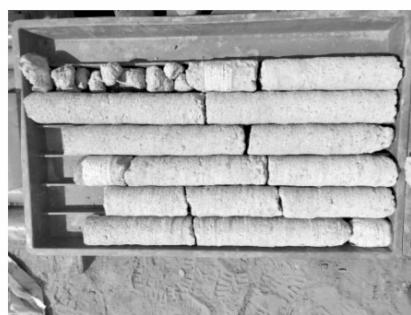
图 4 检查验证钻孔孔取芯照片

声波CT检测完成后,对S47槽段布置两个检查验证孔(S47-J1、S47-J2),孔布置位置及各方法综合成果见图3,钻孔取芯(见图4)并进行跨孔声波(见图5)和钻孔电视检测(见图6),验证情况如下:

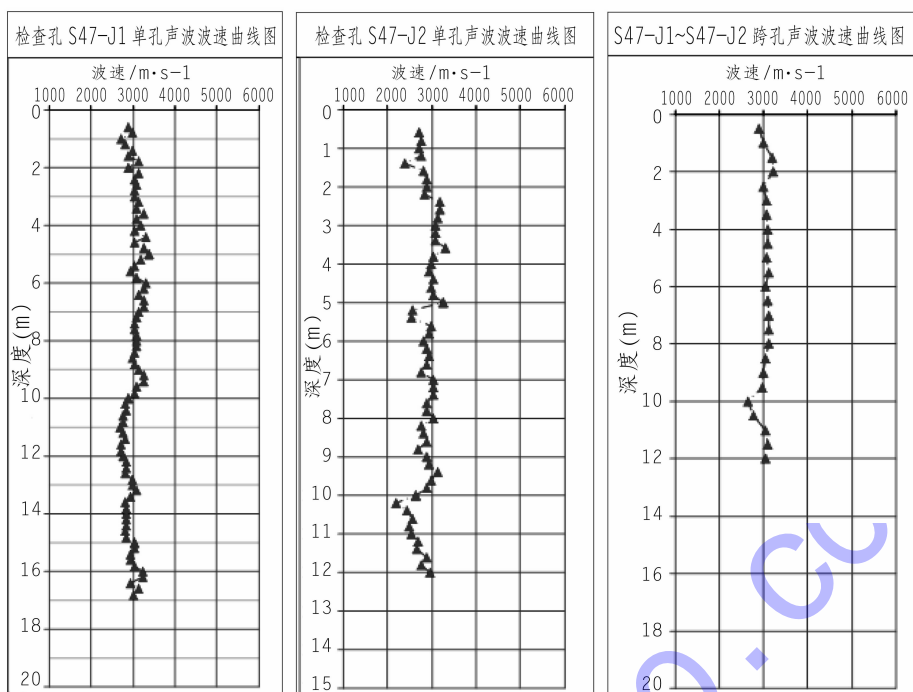
图5 检查验证孔声波检测成果图

声波检测相对低速区段为:单孔声波检查孔S47-J2的10.2~11.0 m孔段;跨孔声波S46-2~S48-1号剖面10.5~11.0 m区段,跨孔声波S47-J1~S48-1号剖面9.5~10.5 m区段,跨孔声波S47-J1~S47-J2号剖面10.0~10.5 m区段。声波检测出的相对低速区段为S46-2孔至S48-1孔之间的下方9.5~11.0 m区段且集中在单孔声波检查孔S47-J2附近,钻孔电视检测发现:检查孔S47-J2在10.8 m处有一处

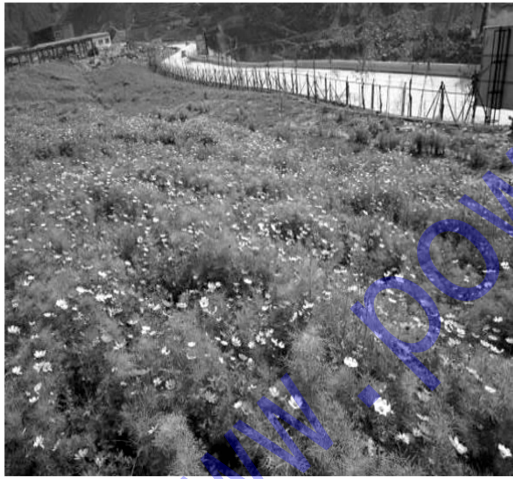
图2 表土收集及其植物措施

加强管理,严落实渣料平衡,争取设计优化,形成挖填平衡,严格执行先挡后挖、先挡后弃,及时开展表土收集,完善各项水土保持设施并加强维护,成果得到长江水利委员会的肯定。
