# 某综合停车场基坑塌方原因分析及治理

**摘要:**由于基坑规模越来越大,导致基坑塌方事故发生的频率越来越高,所造成的经济损失和人员伤亡危害非常大,因此,探明基坑塌方产生的因素,分析塌方的原因,选用科学合理的治理措施对减少塌方影响和预防塌方的发生十分重要。基于某综合停车场建设项目基坑塌方事件实例,通过分析塌方产生的原因与破坏机理,探讨并有针对性地提出了边坡塌方治理措施并予以实施,取得了较好的成效。阐述了对某综合停车场基坑塌方原因进行的分析与治理措施的研究过程。

## Cause Analysis and Treatment of Foundation Pit Collapse of a Comprehensive Parking Lot

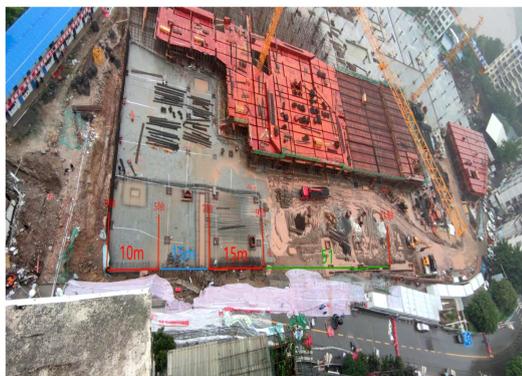
图 1 现场施工平面图

文中所述的综合停车场建设项目地块西邻新华街西段,总建筑面积为 3.36 万  $m^2$ ,其地下一层为停车场,设有 558 个停车位,地面为商业休闲广

场,配备商业楼、微民生楼及各类体育休闲设施。现场施工平面情况见图 1。

施工场区东侧边坡长约 91 m(3~17 轴),开挖高度约为 6~7 m。由于场地限制,最窄处的东侧开挖宽度约为 3.5 m。该工程采用的施工方法为:

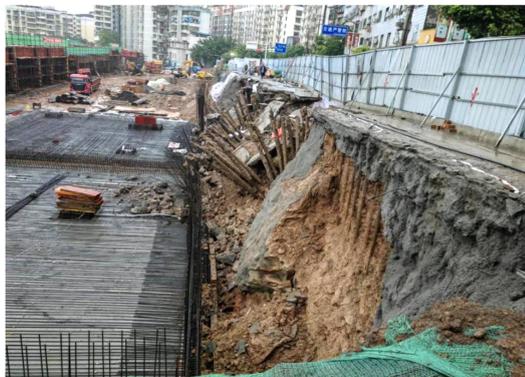
图2 基坑边坡垮塌照片

2022年9月20日早上6:00,项目部管理人员在进行现场雨季施工监测时发现新华街西段边坡有失稳倾向,监测人员立即向项目主要领导汇报,随即启动应急预案,对道路进行临时交通管制。该边坡于6:27垮塌,塌方段的边坡长度约为15 m,宽度约为5 m,高度约为4.5 m,垮塌面

积约为 $69 \text{ m}^2$ ,失稳段边坡长度约为65 m,宽度约为5 m,塌渣主要为路基回填的素填土。基坑边坡垮塌情况见图2。

地勘报告及现场实际情况揭露:道路边坡0~3.5 m范围的岩体为素填土,3.5~4.1 m为粉质黏土,4.1~5 m为强风化砂质泥岩,5~9 m为中等风化的砂质泥岩,9 m以下为中等风化的砂岩,垮塌层主要为素填土区域。结合近日该地区连续降雨及塌方事件现场勘查情况,经分析认为本次垮塌产生的主要原因为:边坡坡度较陡,边坡裂隙面、软弱夹层抗剪性能较低,这些软弱面倾向临空且倾角较陡,当斜坡受力情况突然发生变化时易发生塌方;加之近日工程项目区域内连续降雨且19日晚通宵暴雨,且因项目位于老城区,其场地周边雨污水管网老旧、破损、堵塞严重、排水不畅,致使管网雨水渗漏、地下水位上升,土体呈饱水状态,进而增大了岩土体的含水量和重度,降低了岩土体的强度和结构面的黏结力<sup>[1]</sup>,导致土体内部的力学性能改变(充满裂隙中的水及其流动对潜在的塌落体产生静水压力和动水压力,裂隙充填物抗剪强度进一步降低,充满裂隙的水对潜在的塌落体产生向上的浮托力,不稳定岩体两侧裂隙中的水降低了其岩体之间的摩擦力),远超过设计工况,加之道路车辆动荷载对边坡的影响,最终形成垮塌。

(1) 3~4 轴、7~9 轴边坡稳定区域。将型钢与钢管桩焊接并在距离最外侧钢管桩 6 m 外设置地锚,最后采用钢丝绳、手拉葫芦及花篮螺栓拉紧。对于地梁处的渣土采用人工装袋护脚。

(2) 4~7 轴边坡垮塌区域。对于垮塌段路面的混凝土块,其大块由人工破除解小后同小块一并采用吊车调出,对坡底填土实施反压以控制边坡进一步变形<sup>[5]</sup>。对于地梁处的渣土由人工装袋护脚反压,割除侵占结构施工区域的钢管锚筋桩。

(3) 9~17 轴未施工区域。按照 1:1.5 的坡比对其上部 3.5 m 厚的素填土范围进行放坡卸载。

(4) 墙背、路基的回填。待边坡段车库主体结构施工完成后 7 d,按照设计要求采用 8% 的水泥砂石对墙背、路基进行分层分段填筑(分层填筑的高度为 30 cm)并夯实。
