近平行陡倾薄层状炭质板岩特征及变形规律研究

摘要:随着国内铁路隧道建设的大力发展,软岩大变形隧道建设成为阻碍我国铁路隧道建设发展的重大难题,而近平行陡倾薄层状炭质板岩隧道作为软岩隧道中的典型,其围岩极易发生大变形灾害。通过对某在建铁路隧道薄层状炭质板岩特征及隧道变形规律进行分析,得出薄层状炭质板岩自身强度低,且其含大量黏土矿物遇水极易软化,层理间存在镜面现象,受地应力方向、层理结构和洞轴线不利组合影响极易发生岩层开裂现象导致近平行陡倾薄层状软岩隧道极易在隧道拱腰至拱脚边墙处发生大变形灾害。阐述了对近平行陡倾薄层状炭质板岩特征及变形规律进行的研究。

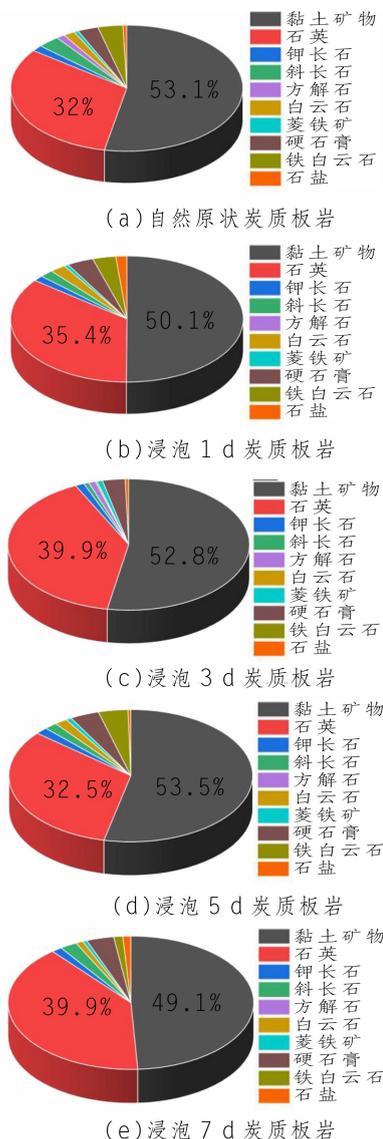
时间分别为1、3、5、7 d。分别对原状试样和浸泡后的试样进行了X-射线衍射全岩分析,用以测试炭质板岩的成分和含量以及浸泡时间对炭质板岩成分和含量的影响。炭质板岩X-射线衍射全岩分析结果见图1。

图1 炭质板岩X-射线衍射全岩分析结果示意图

试验结果表明:薄层状炭质板岩主要由黏土矿物和石英组成,伴有少量的钾长石、斜长石、方解石、白云石、菱铁矿、硬石膏、铁白云石和石盐等矿物,其中黏土矿物的含量占比达到50%,其对炭质板岩的宏观性质起到了重要的作用。首先,黏土矿物这种硅酸盐矿物在微观层面上的定向排列形成了宏观层面上的层理;其次,黏土矿物对矿物颗粒和层面之间的胶结也起到了很大的作用。

黏土矿物对水具有很强的亲近性,大部分黏土矿物具有吸水膨胀性,这是由于水进入到黏土矿物这种层状硅酸盐矿物中能够引起其晶格膨胀,进而影响到炭质板岩的强度。

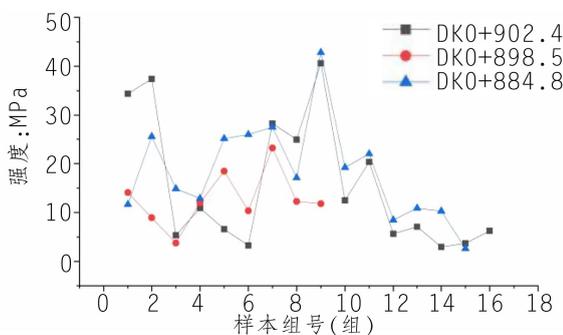
由于该隧道所处围岩强度低且较为破碎,导致无法在现场取样进行室内试验。因此,选择在开挖现场开展岩石点荷载试验进行现场围岩强度测试。项目部针对现场三个里程的掌子面围岩开展了共40组点荷载强度测试试验并将其换算成岩石单轴抗压强度。炭质板岩单轴抗压强度曲线见图2。

图2 炭质板岩单轴抗压强度曲线图

三个掌子面围岩的单轴抗压强度均为垂直岩层方向加载获得,三个掌子面围岩的平均单轴抗压强度分别为15.63 MPa、12.77 MPa、18.47 MPa,围岩强度较低且遇水极易软化,属于典型的薄层状软弱围岩。同时,从点荷载试验结果可以看出:各掌子面围岩强度存在较大的起伏,说明掌子面围岩强度存在明显的不均匀性,且在现场掌子面常见岩层褶皱、扭曲等现象,其将导致掌子面发生局部滑塌。此外,在点荷载试验期间,发现炭质板岩层间存在镜面现象,从而严重降低了其层间的粘结性,易发生岩层开裂现象。由于现场围岩走向为近平行陡倾条件,导致隧道开挖后边墙混凝土开裂现象严重。

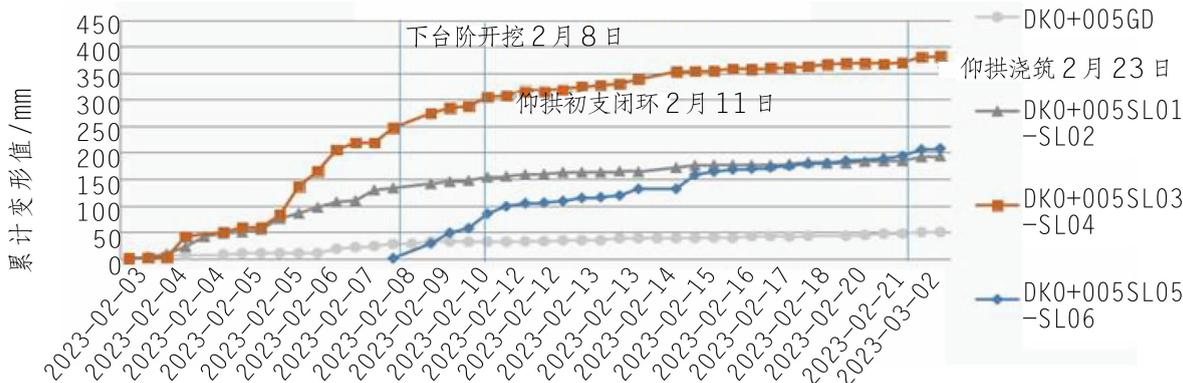
(1)DK1+020~0+915变形段。变形监测断面为DK1+005,其收敛变形曲线见图3,此时二衬已施作,变形已稳定。其中SL01~SL02累计变形量为193.1 mm,SL03~SL04累计变形量为382.1 mm,SL05~SL06累计变形量为207.6 mm;

图 3 DK1+005 累计收敛变形曲线图

SL03~SL04 的收敛累计是 SL01~SL02 收敛累计的 2 倍, 是 SL05~SL06 收敛累计的 1.8 倍。拱顶沉降累计变形值为 49.4 mm。

从监控量测仪器的埋设到下台阶开挖时隔 5 d, 累计变形为 246.4 mm, 平均变形速率为 49.3 mm/d(单日最大变形速率为 82.5 mm/d); 至仰拱初支闭环时隔 2 d, 变形量为 41.4 mm(累计变形量为 287.5 mm), 期间平均速率为 13.7 mm/d(单日最大变形速率为 28 mm/d); 至仰拱浇筑时隔 14 d, 变形量为 58.9 mm(累计变形量为 370.1 mm), 期间平均速率为 6.9 mm/d(单日最大变形速率为 15.3 mm/d)。

从各断面变形图可以看出:隧道变形以收敛变形为主,变形位置主要发生在拱脚至拱腰处,拱顶沉降的最大值为141.6mm,拱顶沉降变形相对较小。DK1+020~DK0+915段的左侧变形

量明显小于其右侧的变形量;DK0+915~DK0+895段左侧的变形量明显大于其右侧的变形量;DK0+895~DK0+875段左侧的变形量明显小于右侧的变形量;DK0+875~DK0+850段左侧的变形量明显小于其右侧的变形量。其单侧变形量在81.6~364mm之间,边墙呈不对称变形。单侧的最大变形已达364mm,超过预留变形量,导致部分初支侵限。

此外,从上述变形监测数据曲线可以看出:在钢架闭环之前、下台阶开挖后,该区间段的变形速率较大;仰拱初支施工完成后其变形曲线明显趋缓,开挖至仰拱初支施作完成的累计变形量占总累计变形量的70%~90%。更换更高刚度的拱架以及及时施作系统锚杆、仰拱闭环对隧道变形量的控制具有明显的效果。

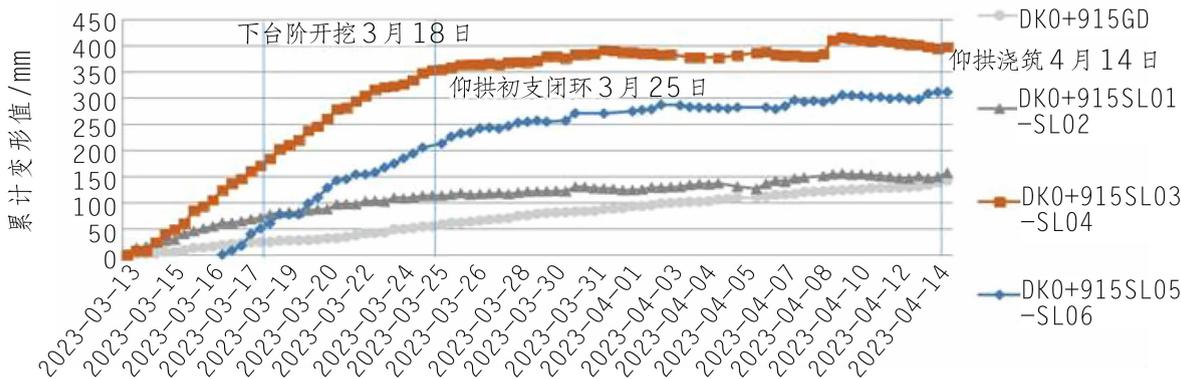
(2)DK0+915~895 变形段。变形监测断面 DK0+915 的累计收敛变形曲线见图 4, 仰拱已浇筑, 二衬未施作, 变形尚未稳定。其中 SL01~SL02 累计变形量为 156.3 mm, SL03~SL04 累计变形量为 396.6 mm, SL05~SL06 累计变形量为 310.7 mm。SL03~SL04 的收敛累计是 SL01~SL02 收敛累计的 2.5 倍, 是 SL05~SL06 收敛累计的 1.3 倍。拱顶沉降累计变形值为 141.6 mm。

5 d, 累计变形量为 144.7 mm, 平均变形速率为 28.9 mm/d(单日最大变形速率为 45 mm/d); 至仰拱初支闭环施工时隔 7 d, 变形量为 209.1 mm(累计变形量为 353.8 mm), 期间平均速率为 29.9 mm/d(单日最大变形速率为 35.7 mm/d); 至仰拱浇筑时隔 20 d, 变形量为 42.9 mm(累计变形量为 396.7 mm), 期间平均速率为 2.1 mm/d(单日最大变形速率为 31.2 mm/d)。

图4 DK0+915 累计收敛变形曲线图

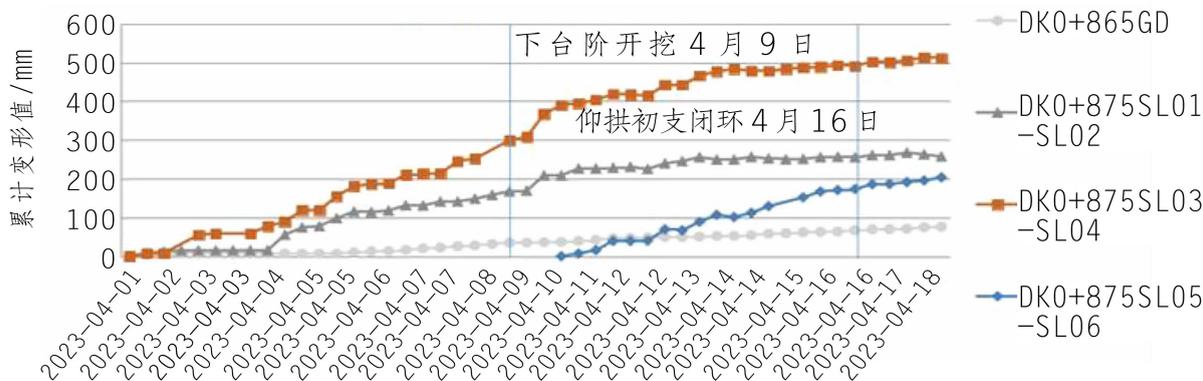
(3)DK0+895~875 变形段。变形监测断面 DK0+875 的累计收敛变形曲线见图 5, 仰拱未浇筑, 变形尚未稳定。其中 SL01~SL02 累计变形量为 257.3 mm, SL03~SL04 累计变形量为 511.4 mm, SL05~SL06 累计变形量为 203.4 mm。SL03~SL04 的收敛累计是 SL01~SL02 收敛累计的 2 倍, 是 SL05~SL06 收敛累计的 2.5 倍。拱顶沉降累计变形值为 76 mm。

从监控量测仪器的埋设到下台阶开挖时隔 8 d, 累计变形量为 321.7 mm, 平均变形速率为 40.2 mm/d(单日最大变形速率为 70 mm/d); 至仰拱初支闭环施工时隔 7 d, 变形量为 169.2 mm(累计变形量为 490.9 mm), 期间平均速率为 24.8 mm/d(单日最大变形速率为 51.3 mm/d);

图5 DK0+875 累计收敛变形曲线图

至2023年4月18日时隔2d,变形量为20.5mm(累计变形量为511.4mm),期间平均速率为10.3mm/d(单日最大变形速率为9.5mm/d)。

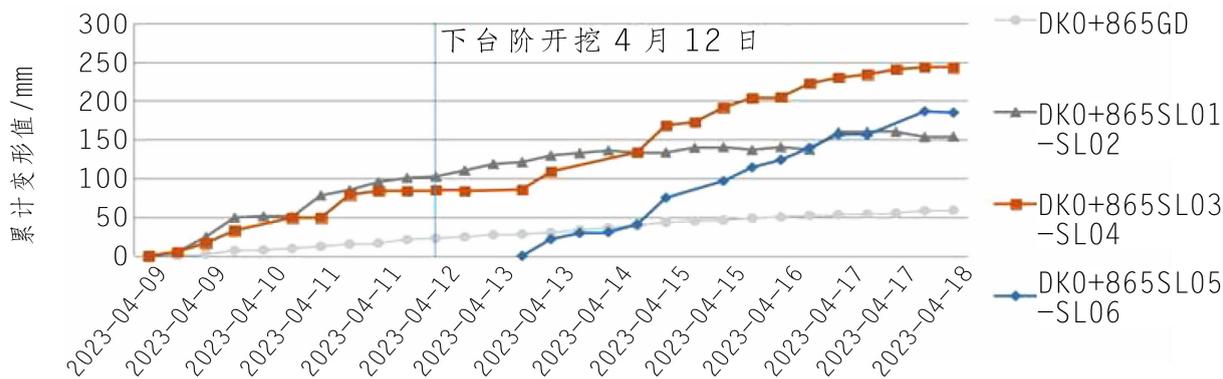
(4)DK0+875~855变形段。变形监测断面DK0+865的累计收敛变形曲线见图6,仰拱初支尚未闭环,变形尚未稳定。其中SL01~SL02累计变形量为170.1mm,SL03~SL04累计变形量为301.4mm,SL05~SL06累计变形量为192.7mm。SL03~SL04的收敛累计是SL01~SL02收敛累计的1.8倍,是SL05~SL06收敛累计的1.6倍。拱顶沉降累计变形值为59mm。

从监测仪器的埋设到下台阶开挖时隔3d,累计变形量为83.7mm,平均变形速率为27.9mm/d(单日最大变形速率为34.5mm/d);至2023年4月18日时隔6d,变形量为159.2mm(累计变形量为301.4mm),期间平均速率为26.5mm/d(单日最大变形速率为57.6mm/d)。

图 6 DK0+865 累计收敛变形曲线图
