某大型水电站水轮机主轴密封基础螺栓 断裂原因分析

摘要:水电站水轮机主轴密封基础螺栓是顶盖与大轴密封腔的重要连接部件,其预紧力和性能参数对水电站机组的安全运行起到至关重要的作用。如果该螺栓出现大面积断裂,可能造成水淹厂房的灾难性事故。笔者为找到主轴密封基础板螺栓断裂的原因,从断口、金相组织、螺栓刚度等角度进行了分析,分析结果表明:螺栓装配中未按规定工艺及过力矩是造成螺栓断裂的根本原因,研究成果为研究和预防同类型问题提供了借鉴。

Analysis on the Fracture Causes of the Sealing Foundation Bolt of the Main Shaft of the Hydraulic Turbine in a Large Hydropower Station

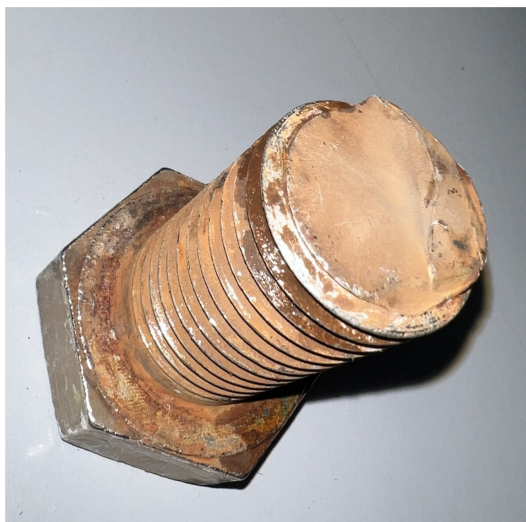
图1 断裂螺栓断面图

所有断裂螺栓宏观形貌相似,断裂螺栓断面见图 1。螺栓断口未发生塑性变形,断口与螺栓轴向垂直,断口表面平齐,螺栓断裂位置距离六角端头约 60 mm,位于与基础连接的装配面附近。从断面上看,分成纤维区和剪唇区,断口尺度较

大,出现放射形及人字形山脊状花纹,在断口边缘有剪切唇,剪切唇在断口的边缘,与构件表面约成 45° 夹角。断口螺纹丝扣处存在非常清晰的磨损痕迹,其中一处磨损接近螺栓顶部,断裂方式表现为脆性断口。断口截面分布不均匀,其中一侧占较大面积,说明螺栓在受到轴向应力的同时,还受到弯曲及剪切应力的作用。

(3)螺栓装配工艺。螺栓在历次拆除及预紧过程中,由于未按照设计力矩进行预紧,全程使用梅花敲击扳手进行装配,装配过程中安装外力远远超过设计预紧力,产生一个较大的装配拉应力和切应力,在螺栓与基础板螺纹连接终止处形成较大的应力集中。螺栓受到高应力而降低了轴向抗拉强度及屈服值,反复拆装也对同批次螺栓的性能造成了一定程度损伤。同时,由于螺栓组受力不均匀造成的基础板微偏心装配,部分紧固螺栓及连接件发生微小相对位移或者出现间隙,螺栓额外承受交变剪切和弯曲应力作用。再加之螺栓中 Ni 元素低的内因共同作用,螺栓最终发生快速塑性变形后韧性过载撕裂,再次紧固及拆除过程中发生脆性快速断裂^[14]。

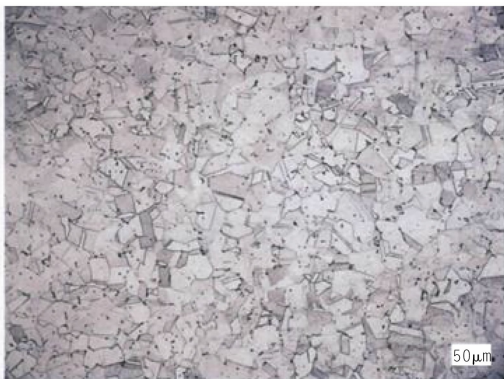
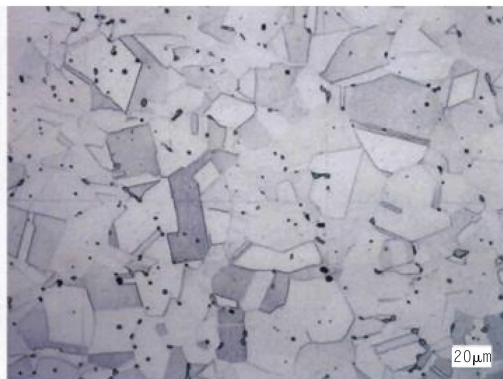
图2 断裂螺栓金相组织形貌图

选取断裂螺栓进行金相分析和夹杂物检验。断裂螺栓金相组织形貌见图2,金相检验结果表明,基体组织均为奥氏体,晶界析出物较多,未见晶体裂纹等缺陷,存在细小颗粒物,细小颗粒物为氯化钛夹杂物和腐蚀坑。Ti可以彻底消除晶体间腐蚀倾向,可以提高固溶体中的 w_{cr} ,是提高钢基体的电极电位的有效元素^[4],属于奥氏体不锈钢稳定化处理必需元素,不属于异常夹杂物。

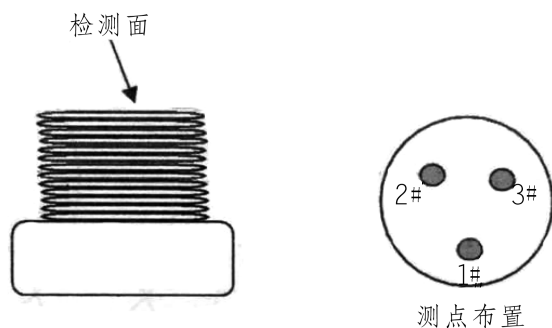
图 3 断裂螺栓硬度测试位置图

根据规范^[5]中相关规定,选取此批次断裂螺栓的断口区域进行里氏硬度检测,螺栓硬度检测结果见表2,断裂螺栓硬度测试位置见图3。
