复杂地质条件下岩壁吊车梁破坏机理及 长期稳定运行研究

摘要:叶巴滩水电站地下洞群处于极高地应力与复杂结构面共存的不利条件,岩壁吊车梁在开挖过程中出现较严重的破坏现象,基于现场实际破坏现象、微震监测数据、物探检测等成果,深入分析了岩壁吊车梁的破坏机理,提出针对性的动态优化设计措施,并利用仿真分析软件开展了桥机荷载作用下的运行安全性计算,结果表明:通过增设的钢筋混凝土扶壁墙,可以满足岩壁吊车梁长期安全运行。

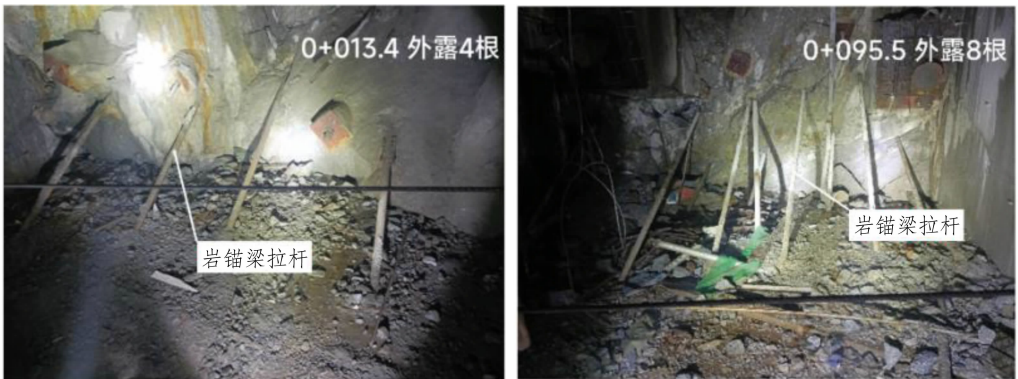
图1 岩壁吊车梁拉杆直接外露

由于厂房二层开挖过程中岩石超挖较多,且未根据情况进行体型修复,导致上下游侧岩壁吊车梁,均存在第一排拉杆未入岩,在超挖部位直接暴露于空气中的情况,上游侧总计外露约64根,下游侧总计外露约160根,岩壁吊车梁拉杆直接外露见图1。岩壁吊车梁拉杆外露分布图见图2。

①对拉杆未入岩的处理。考虑拉杆受力及结构耐久性问题,为了确保安全,需对岩壁吊车梁上部因超挖影响拉杆的区域进行处理。采用混凝土C25W8F200(二)回填,回填混凝土区域增加一排预应力锚杆 $\Phi 32@1.5\text{ m}$ ($T=120\text{ kN}$, $L=9.0\text{ m}$),混凝土表面设置钢垫板压条,并兼做预应力锚杆

垫板。钢垫板厚度20 mm,宽度30 cm,岩壁吊车梁拉杆未入岩处理措施见图11。

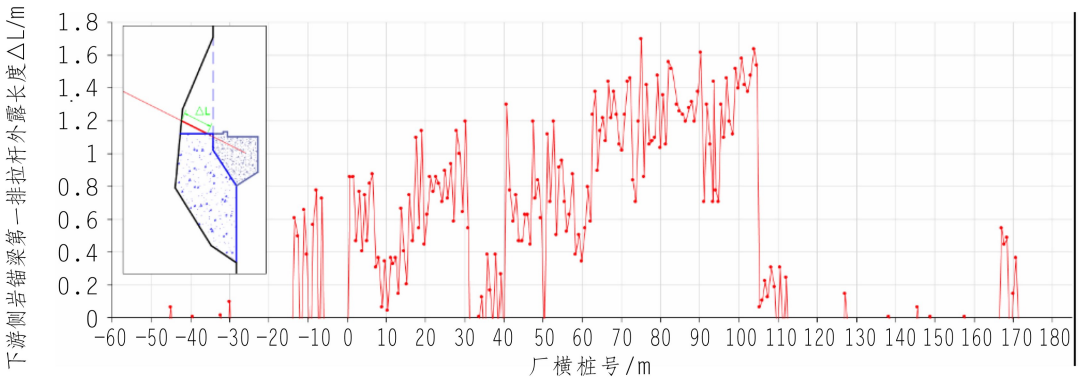
图 2 岩壁吊车梁拉杆外露分布图

(a)上游侧岩壁吊车梁第一排拉杆外露长度统计表

(b)下游侧岩壁吊车梁第一排拉杆外露长度统计表

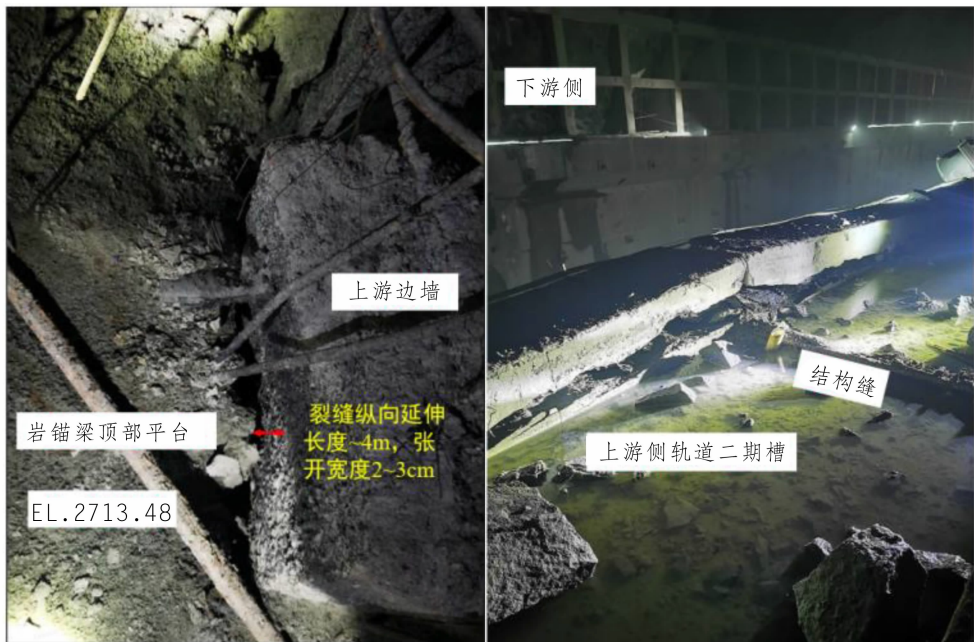
图 3 岩壁吊车梁开裂

②岩壁吊车梁/构造柱与岩壁脱开裂缝,上游侧岩壁吊车梁在(厂横)0+45.5~0+54.3 m,以及(厂横)0+62.9~0+76.3 m 段存在岩壁吊车梁梁体与岩壁脱开的现象。其裂缝特征为:岩壁吊车梁与岩壁张开部位,其上部构造柱与岩壁面伴随张开;3 号机组段上游梁段岩壁吊车梁与岩壁张开缝向小桩号一直延伸至 2~3 号机组段上游梁段构造缝处断开。

③岩壁吊车梁轨道二期槽外墙纵向顶托破坏,其裂缝特征为:结构缝两侧相邻梁体上部轨道二期槽外侧矮墙出现挤压凸起、错台。岩壁吊车梁开裂见图 3。

(a)岩壁吊车梁与岩壁脱开

(b)轨道外墙破坏

②对上游侧岩壁吊车梁增设附壁墙进行加固

处理。在2号机组段上游侧(厂横)0+031.71~0+062.89、3号机组段上游侧(厂横)0+062.91~0+094.09区域岩壁吊车梁以下、发电机层以上

增加钢筋混凝土扶壁墙, 墙厚 60 cm, 根据计算结果, 扶壁墙受力钢筋采用 $\Phi 28@20$ 。

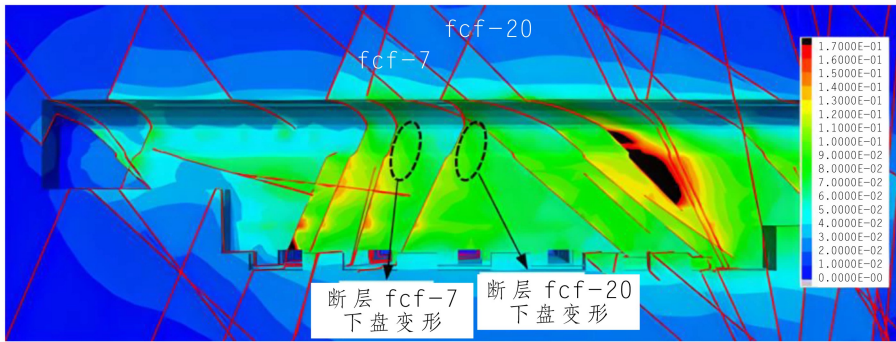
图 5 主厂房下卧位移分布云图

①在主厂房不断下卧开挖、洞周岩体应力调整过程中, 主厂房上游边墙在断层 fcf_7 (fcf_{28}) 及断层 fcf_{20} 上下盘产生的较大不连续变形, 是诱导

岩壁吊车梁及其上部构造柱开裂破坏的最直接因素。主厂房下卧位移分布云图见图 5。

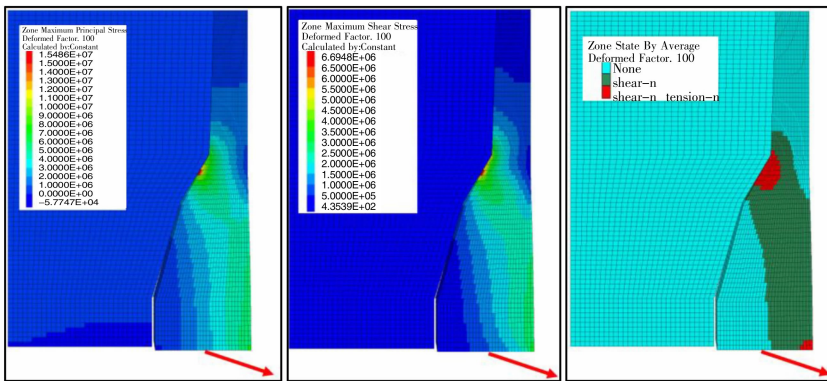
图10 岩壁吊车梁梁体位移引起的II型开裂模式

⑥针对构造柱下部岩壁吊车梁梁体位移引起的II型开裂模式,在下部梁体产生向下及向洞内的位移边界时,柱体在截面变化部位会形成拉、剪应力集中,沿斜向产生张剪裂缝。岩壁吊车梁梁体位移引起的II型开裂模式见图10。

(a)最大拉应力 /pa (b)剪切应力/pa (c)剪切应力
