# 紫坪铺水电厂水轮机组接力器锁锭装置技术改造

**摘要:** 接力器锁锭装置是水轮机接力器的一个重要部件, 投入接力器锁锭装置常作为一项最重要的安全措施, 在水轮发电机组检修过程中防止机组突然转动, 以达到保障检修工作人员人身安全的目的。接力器锁锭装置的工作可靠性直接威胁检修人员的人身安全。笔者将从紫坪铺水电厂接力器锁锭装置的运行现状、存在缺陷等角度出发, 积极研究对策, 提出技术改造方案, 解决锁锭装置连接管路渗油的问题, 提高接力器锁锭装置的工作可靠性, 有效保障检修人员的生命安全。

## Technical Renovation of Locking Ingot Device of Hydraulic Turbine Unit in Zipingpu Hydropower Plant

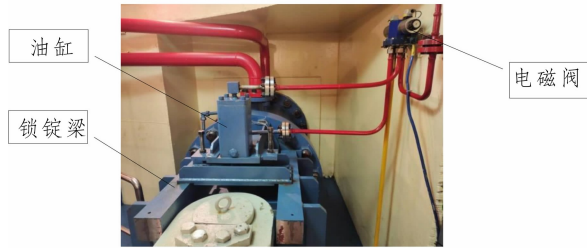
图1 接力器锁锭装置实物图

锁锭油缸、两位四通电磁阀及供排油管路组成,锁锭装置可以通过现场手动或远程控制信号切换电磁阀回路实现投退功能,接力器锁锭装置结构示意图见图1。锁锭装置的工作原理如下:在接力器处于全关位置,现场手动或远程控制信号切入电磁阀投入回路,锁锭装置依靠锁锭梁自身重量,实现锁锭装置投入;现场手动或远程控制信号切入电磁阀退出回路,锁锭装置依靠4.0 MPa工作油压作用油缸内活塞,将锁锭梁整体提升,实现锁锭装置退出。

(1)接力器锁锭装置油缸供、排油管刚性连接接头断裂。4台机组锁锭装置供、排油管接头位置先后多次出现断裂的情况,影响锁锭装置的可靠运行。原接力器锁锭装置油缸与电磁阀之间均采用刚性连接,共布置两根供、排油管路,电磁阀布置在机坑里衬壁上,具体位置见图1。机组在长期运行过程中,管路接头位置将承受振动所产生的剪切力,由于设计为刚性连接无法有效消除振动所产生的剪切力,随着时间的积累,当达到管路的疲劳极限就产生了管路接头断裂的现象。

(2)接力器锁锭装置电磁阀进、排油管渗油。锁锭装置电磁阀位置供、排油管接头一直存在渗油的问题,一直是电厂难以解决的疑难问题。原接力器锁锭装置二位四通电磁阀布置在机坑里衬壁上,在电磁阀位置集中布置四根DN15供、排管,管路接头操作空间非常狭小,安装、检修操作困难,无法保证接头安装质量。

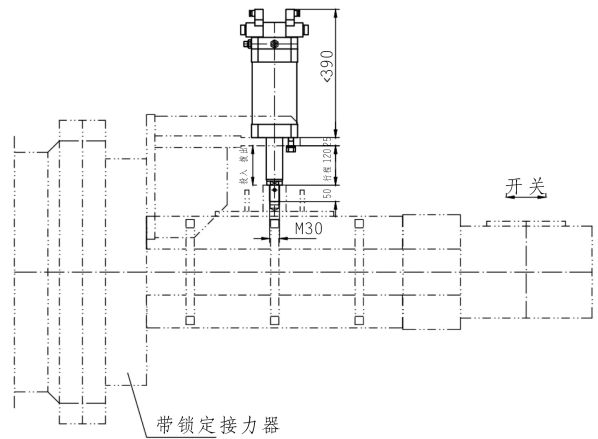
图 2 接力器锁锭装置结构图

结合可行性分析以及调研情况,与原设计厂家多次沟通、共同设计出适用于紫坪铺电厂的接力器锁锭装置,具体优化设计原则如下:一是将油缸与电磁阀集成一体设计,最大限度减少电磁阀位置管路设计,避免空间狭小二造成管路接头安装操作困难,紧固不到位引起的渗油缺陷;二是油缸进、排油管采用高压金属软管设计,两端均采用快速接头形式连接,方便拆装,柔性设计增强对外力的抗性,彻底解决管路断裂问题;三是油缸活塞采用最新的组合式密封设计,采用低摩擦、抗磨性

能优越材料,大大提升了密封的使用寿命<sup>[3-5]</sup>。

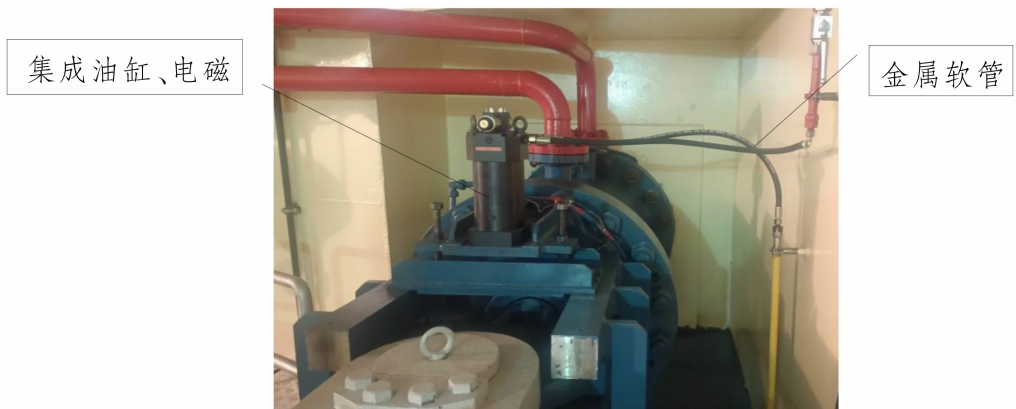
图 3 接力器锁锭装置改造后效果图

紫坪铺水电厂在 2021 年至 2022 年期间,利用机组检修机会逐台进行锁锭装置技术改造,截止 2022 年汛后检修完成 4 台机组锁锭装置安装。截止目前,4 台机组锁锭装置技术改造后投入运行已接近一年时间,锁锭装置投入、退出工作灵活,管路、油缸密封良好,供、排油高压金属软管无断裂、裂纹情况,锁锭装置整体运行质量稳定、可靠,设备维护工作量大大减少,设备完好率达到百分百,锁锭装置技术改造取得预期效果。锁锭装置改造后效果图见图 3。
