大洞径全圆针梁衬砌台车底拱混凝土表面气泡 消减措施探讨

摘要:全圆模板浇筑易导致底拱表面气泡水纹集中,影响衬砌混凝土外观质量。结合叶巴滩水电站大洞径全圆针梁台车衬砌混凝土施工,分析大洞径全圆针梁台车底拱混凝土气泡水纹的产生原因和影响因素,明确底拱 120°范围是质量控制重点,并从混凝土配合比优化与拌和参数控制、台车结构调整和性能改进、模板质量要求和处理措施等方面进行探讨,总结了降低用水量、控制坍落度、优选脱模剂、强化振捣措施、增设排气引水孔、提高模板表面光洁度等系列方法,成功解决底拱混凝土表面气泡水纹问题,为同类工程混凝土气泡水纹消减提供思路。

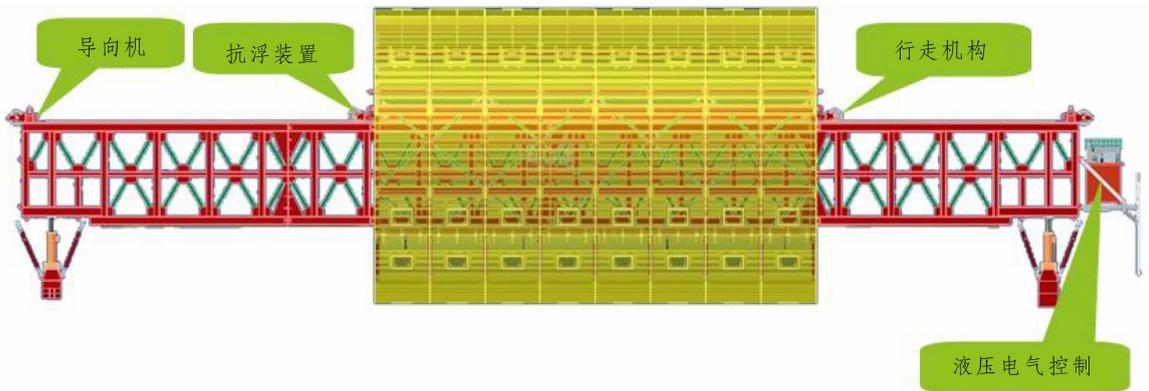
电站枢纽建筑物主要由拦河大坝、泄洪消能设施、引水发电系统等组成。地下引水发电系统采用“右岸首部式厂房+长尾水”的布置方案,其中两条尾水洞平行布置,洞轴线间距65 m,呈圆型断面,长度分别为3.2 km、3.1 km,衬砌后断面直径14.4 m。隧洞衬砌混凝土的设计标号为C30W8F150(二),坍落度160~180 mm。衬砌混凝土采用“罐车水平运输+泵送入仓”的方式浇筑,利用全圆针梁衬砌台车一次成型。大洞径全圆针梁衬砌台车总装示意图见图1。

图1 大洞径全圆针梁衬砌台车总装示意图

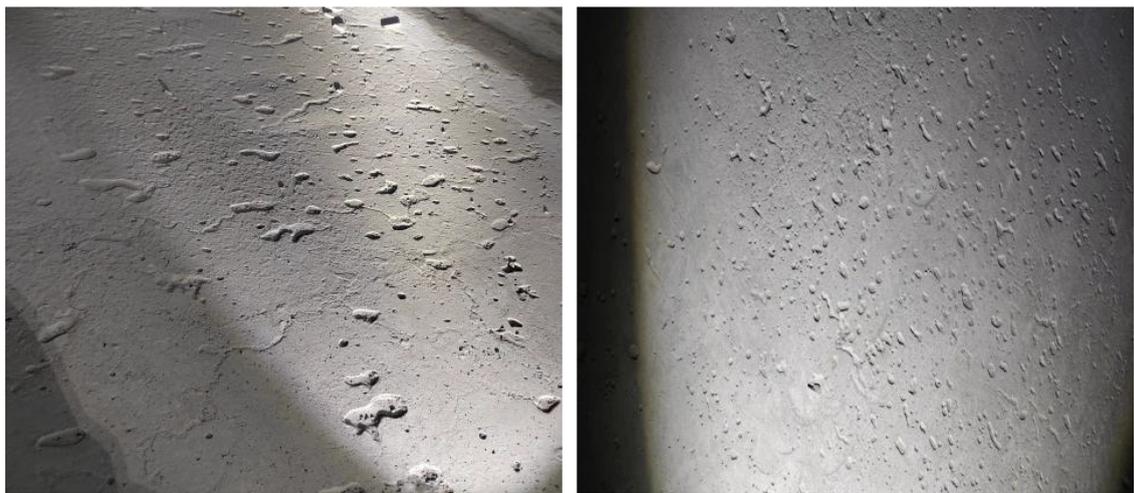
底拱混凝土表面气泡水纹状况见图2。衬砌混凝土表面气泡水纹主要集中在底拱120°范围,其中底板平段气泡多且较大,反弧段气泡小但存在水纹,腰线以上部位混凝土基本无表面气泡和水纹痕迹。这表明底拱模板坦化导致下部混凝土

振捣过程中排气不畅,气泡、泌水集中导致硬化后出现不同程度的质量缺陷,其他同类工程也出现了相似的情况。

图 2 底拱混凝土表面气泡水纹状况

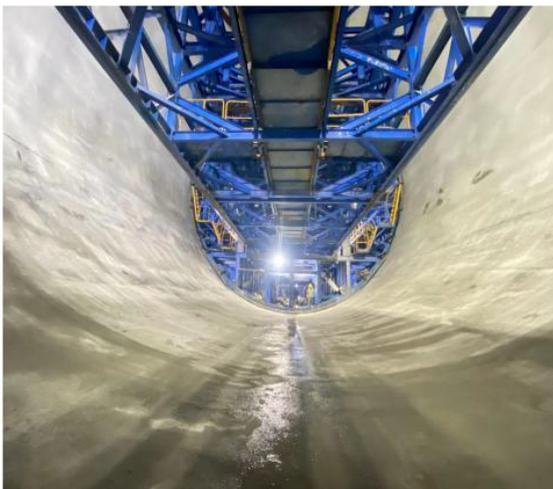
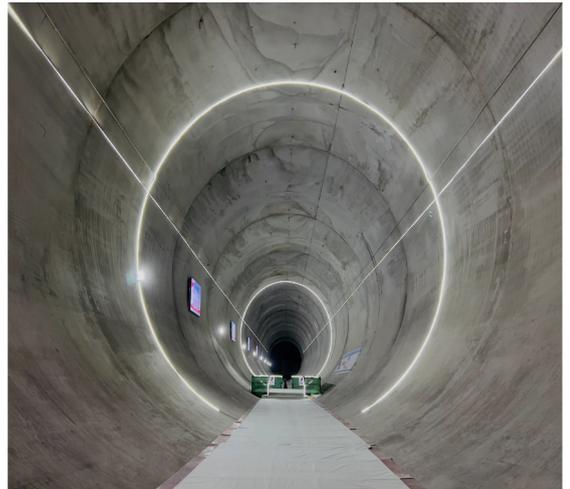
经过上述工艺、材料、结构、施工等方面的调整和优化后,隧洞底拱混凝土表面气泡水纹数量大幅降低,缺陷尺寸显著减小,观察混凝土表观质量、平整性、光滑性明显提升,特别是针梁台车拆模后,采用旋转抹面机辅以人工抹面措施,成功解决了底拱混凝土表面气泡水纹问题,满足混凝土外观质量要求。混凝土密实无气泡、蜂窝、麻面,表面光滑、平整、美观(图3)。

图3 大洞径全圆针梁台车底拱混凝土衬砌效果
