# 南水北调渠道混凝土裂缝的预防与处理试验

**摘要:**南水北调中线工程的输水渠道以薄壁混凝土为主,其受地形、地质条件、气候及施工工艺等因素影响极易出现裂缝。混凝土浇筑前,参建单位进行了多次工艺试验,总结出一系列有效的防范与治理措施并广泛应用于渠道混凝土工程,成功保证了工程实体和外观质量,为类似工程的施工积累了宝贵的经验,具有一定的借鉴意义。

## Concrete Crack Prevention and Treatment Test in South-to-North Water Diversion Project

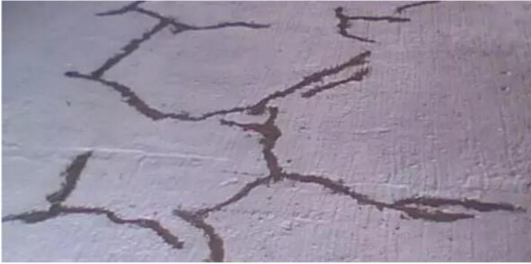
图 1 试验段渠道底板混凝土裂缝示意图

(3)存在渗水点、松散点的部位在混凝土初凝后首先出现龟裂,其他部位随后出现龟裂。

(4)混凝土随着初凝后出现的细小龟裂逐步扩散、扩大,至 15 d 后出现了不同程度的裂缝,且其具有不规则性,最大开度为 25  $\mu\text{m}$ ,最大长度为 2 506 mm。

试验段渠道底板混凝土裂缝见图 1,试验段渠道边坡混凝土裂缝见图 2。

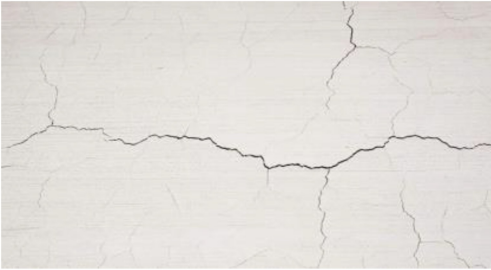
图 2 试验段渠道边坡混凝土裂缝示意图

(2)存在渗水点、松散点的部位其混凝土稳定性差。

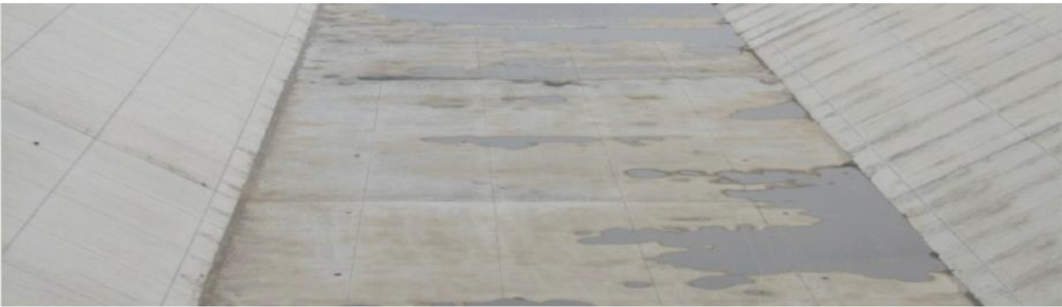
图 3 试验段渠道底板及边坡混凝土示意图

(5)混凝土浇筑至养护期完成,未发现龟裂、裂缝。

第二次试验待混凝土浇筑 28 d 后的试验段渠道底板及边坡混凝土情况见图 3。

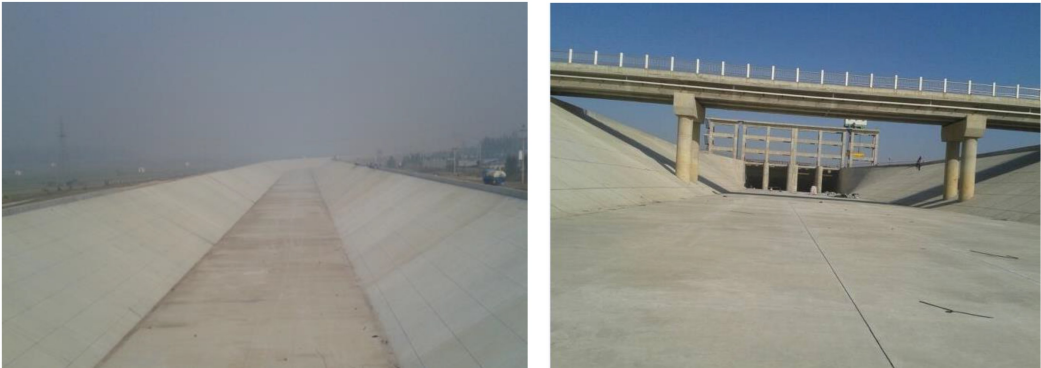
图 5 南水北调渠道混凝土衬砌成型质量效果图

自渠道混凝土施工结束以来未发现明显的龟裂、裂缝。对于个别龟裂、裂缝均已按照南水北调工程技术文件进行了有效处理并验收合格。

防与处理,参建单位积极开展了试验、评估、总结,形成了一系列工艺标准并在混凝土浇筑期间广泛应用,效果良好,有效地保证了工程实体和外观质量,为工程的阶段验收和成功通水创造了良好的条件。南水北调渠道混凝土衬砌成型后的质量情况见图 5。
