龚咀发电厂三号主变压器(3B)中性点电压过高原因的查找

龚咀发电厂

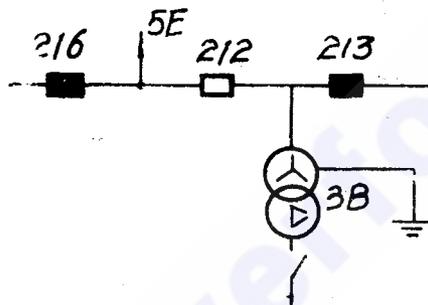
表 2

4. 用高压侧212开关对3 B充电，九里侧充电电压三相是平衡的，212合闸后在线路出口电压互感器二次测量结果为表二：

相 别	V A B	V B C	V C A	V A O	V B O	V C O
电压值(V)	109	107.8	105.8	62.3	63.5	60.5

从测量结果看，C相电压仍较平均电压偏低2.58%，大致偏低一档的数值。
