# 试论渔子溪一级水轮机 泄水锥脱落及防止措施

陈 慷

(映秀湾发电厂)

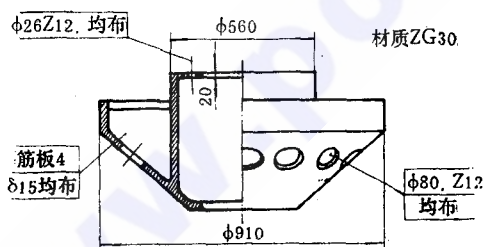
图1 原设计的泄水锥示意图

原设计的泄水锥(图1)由 $\phi 560$ 圆筒把泄水锥分隔成两个互不相通的腔(轴心补气腔和泄水腔)，泄水腔又被四块 $\delta 15$ 的筋板分割成互不相通的四个隔腔，锥面上均布12个 $\phi 80$ 泄水孔。与转轮上冠联接的法兰厚20毫米。
