# 紫兰坝电站 SF<sub>6</sub> 全封闭组合电器母线回路故障的查找及处理

杨光霞

(华电四川宝珠寺水力发电厂, 四川 广元 628003)

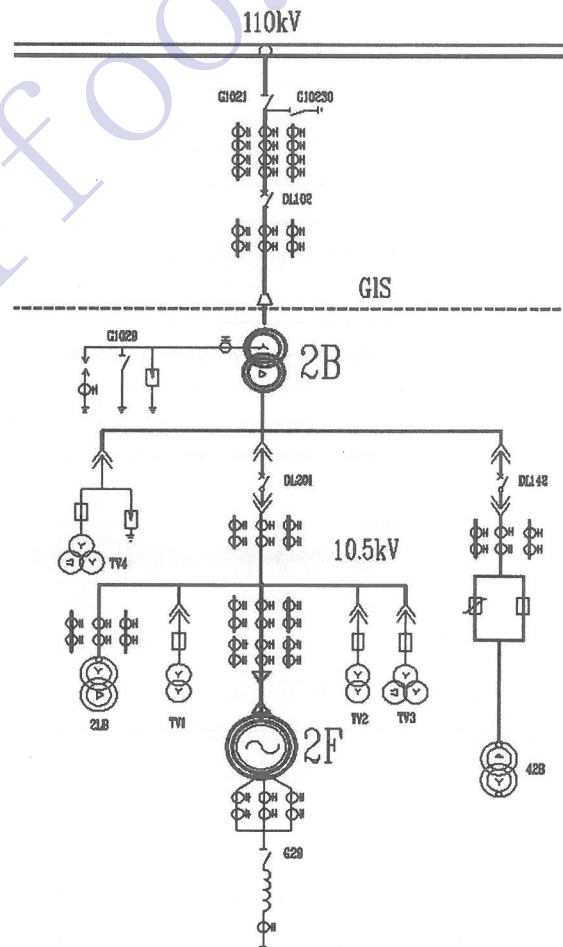
图 1 2F 机组电气一次主接线图

2007 年 12 月,紫兰坝电站 2F 机组进行第一次检查性大修,如图 1 所示 2F 电气一次主接线

图。从主变 2B 高压侧油气套管开始采用 GIS。

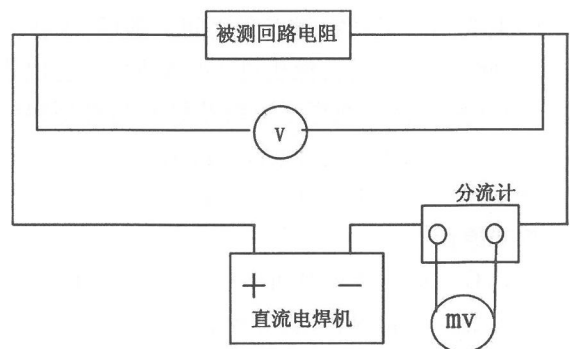
图 3 GIS 直流电阻测量原理接线图

(为排除 GIS 母线室因地基沉降而造成 GIS 内导体接触不良的可能)。接着,我们又对主变油气套管至 G10230 隔离刀闸之间的 GIS 回路电阻进行回路电阻测试。由于 GIS 回路电阻测量要求在使用不小于 100 A 的直流电流条件下进行,直流电阻测试仪已经不能满足 GIS 回路电阻测试的要求,结合现场设备采用直流电焊机输出直流大电流的方式来测量回路电阻,找出 GIS 内部的故障点。测量原理接线图如下图:

厂家要求 2B 主变油气套管到该间隔隔离开关地刀(不含地刀)回路电阻理论值  $\leq 1.3 \text{ m}\Omega$ , 现场实测值不应大于理论值的 120%。

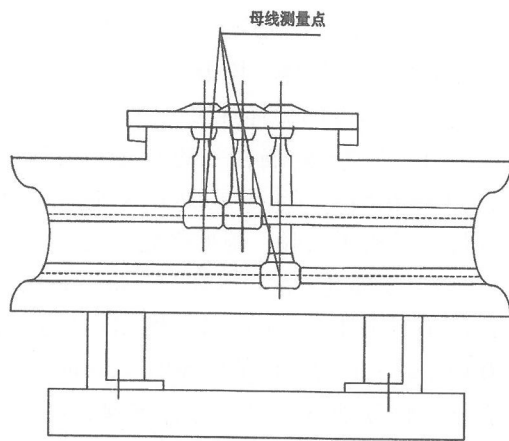
图 7 GIS 母线测量位置图

母线电阻测量位置如下:

平时还应运用 SF6 气体检漏仪、SF<sub>6</sub> 水分测试, 监视各气室压力, 以及红外成像拍摄比较分析同一部位不同时期的热图温度来粗略判断各部位发热的状况等手段对 GIS 进行周期性的检测, 及时掌握 GIS 设备的运行状况。
