耿达水电站引水隧洞管桥段震损修复

樊菊平, 陈子海, 刘超

(中国水电顾问集团成都勘测设计研究院, 四川 成都 610072)

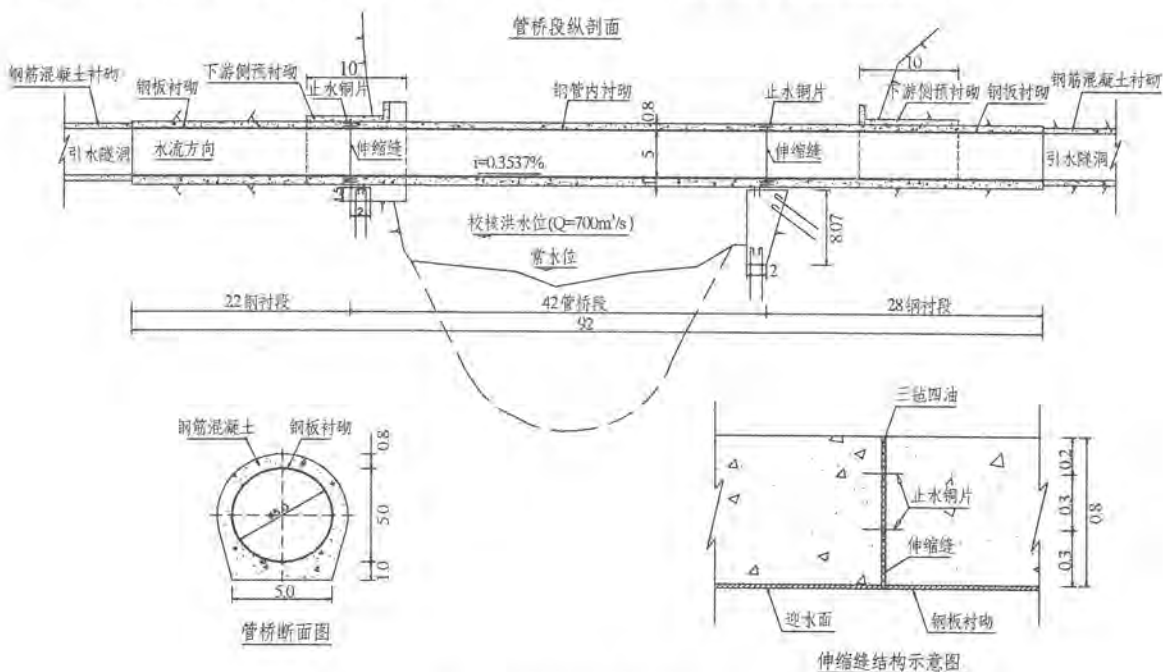
图 1 管桥段布置图(单位 m)

耿达水电站引水隧洞总长度为 7 604.793 m, 隧洞沿线穿越大阴沟, 过沟段采用管桥布置。大阴沟管桥段全长 42 m, 管桥内径 5 m, 内水压力为 0.54 MPa。管桥结构内层采用钢板衬砌, 钢板厚

10 mm, 外包 0.8 m 厚(其中底部厚 1 m)钢筋混凝土。内层钢板承受内水压力, 外包钢筋混凝土承受自重、水重和其他荷载。为使管桥适应变形, 在其两端设伸缩缝, 伸缩缝采用三毡四油隔开, 两道止水铜片止水。由于隧洞过沟处两岸山体比较单薄, 为防止渗水, 在靠近岸边隧洞段采用钢板衬护加强, 钢衬长度为: 上游侧 22 m, 下游侧 28 m。钢管外设 16 mm × 140 mm 加劲环加强, 加劲环间距 2 m。
