### 5 故障处理

根据监盘显示的各项参数分析和示波器检查结果排除了转轮异物引起水流脉动引发的现象,确定三相半控整流桥中 2VD 管和 RTO 损坏而断桥引发的励磁故障,根据本次故障和运行参数,对本次故障进行如下处理:

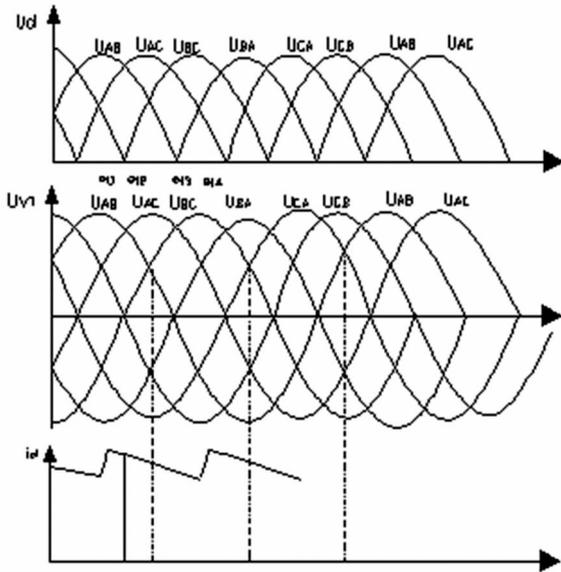
极三个二极管总在自然换流点换流,使电流换到电位更低的一相中去,而共阴极三个可控硅要在触发后才能换到阳极电位高的一相中,输出整流电压  $u_d$  的波形是二组整流电压波形之和;由于转子线圈是大电感负载,桥路内部的二极管和并接的续流二极管有续流作用,输出  $u_d$  波形和平均电压  $U_d$  值与阻性负载相同。如图 2。

图 2 可控硅全导通时的负载波形图
