# 偏桥水电站转轮泵板破坏原因分析与结构改进

**摘要:**分析了偏桥水电站三台机组水轮机转轮泵板破坏的原因,并对泵板结构进行了改进,消除了泵板再次破坏的隐患,同时减小了水轮机顶盖振动的幅度,取得了较好效果,可为同类型中小机组提供参考。

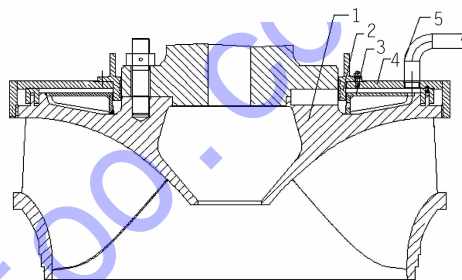
图1 水轮机转轮减压系统结构图

偏桥水电站水轮机转轮上冠减压系统采用泵板减压装置结构。该结构中,旋转泵板与转轮上冠的连接方式为泵板外边沿与转轮上冠分段焊接,内侧立环板与转轮上冠全部焊接。机组运行时,来自转轮上止漏环间的漏水在顶盖与泵板间形成水压腔,通过6根减压排水管分别汇集到排水环管,环管埋设于混凝土内,环管内的压力水通过排水总管(明管)排至尾水锥管,固定减压环板与旋转泵板立环板之间形成减压间隙以降低作用在转轮上冠上的压力,达到减小轴向推力的作用,其结构见图1。

(1) 泵板结构不合理。该结构中泵板外边沿与转轮上冠分段焊接,泵板内侧立环板与转轮上冠焊接,减压板下侧筋板与上冠平面无接触,减压板中间部分处于完全悬空状态,这种结构刚性较差,在泵板上、下侧水压力作用下以及泵板分段焊接焊缝对水流流态影响下水压出现脉动,泵板易出现上下往复振动,长期运行必然导致焊缝疲劳开裂。
