某大型电站 1 号发电机集电环室异音诊断及处理

Diagnosis and Treatment of the Abnormal Sound in the Collector Ring Chamber of Generator #1 in a Large Hydropower Station

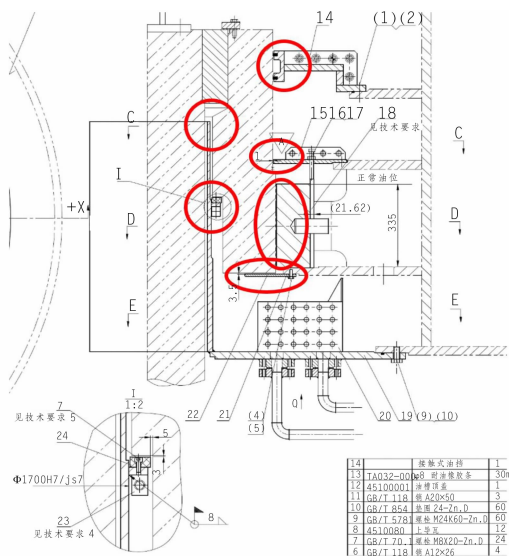
图8 上导油槽剖面图

及油温上升,导致上导轴领发生热膨胀使得与之配合的固定部件间隙减小发生刮擦产生异响^[3](如图8所示)。

可能与轴领发生刮擦的部位有:可能与轴领发生刮擦的部位有:上导油槽接触式油挡碳精块密封、上导稳油板、上导轴瓦、上导轴承泵油环、上导轴承内挡油桶顶部内侧、上导油槽内挡油桶挡油圈及集油环。
