# 龚嘴电站 3B 高压侧避雷器击穿事故分析

**摘 要:**对龚嘴电站 3B 高压侧避雷器击穿事故进行了介绍和分析。提出了引发事故的原因:即由于机组励磁系统故障造成机组失步,引起机组负序动作,跳 3B 高压侧开关,形成过电压击穿 3B 高压侧避雷器。从事故的分析中进一步提出了防范措施和技术改进的方法,以避免同类事故的发生。

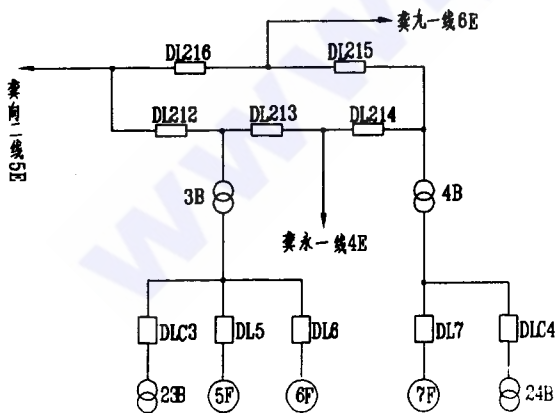
图 1 主接线图

(1)3B 带 5 号发电机(5F)及厂用变压器(23B)挂网运行。

(4)5F、7F 总有功为 200 MW,系统频率为 50.02 Hz,系统电压 238 kV。
