# 浅谈如何提高铁路工程金属声屏障施工的质量

**摘要:**以新建石家庄至济南铁路客运专线站前2标金属声屏障施工为例,介绍了所开展的QC小组活动提高了插板式金属声屏障安装的合格率,有效提高了施工质量和施工效率,降低了施工成本,达到了预期目标,实现了声屏障单位工程一次验收合格的目的。

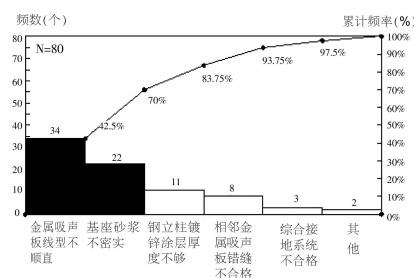
图 1 插板式金属声屏障安装质量问题排列图

从排列图(图 1)中可以看出:“金属吸声板线型不顺直”“基座砂浆不密实”是影响插板式金属声屏障安装合格率的症结。

根据金属声屏障施工质量调查分析结果,其一次安装合格率为 86.67%,症结发生频率为 70%。如果 QC 小组能解决此症结的 90%,则金属声屏障一次安装合格率将提高到  $86.67\% + (1 - 86.67\%) \times 70\% \times 90\% = 95\%$ 。

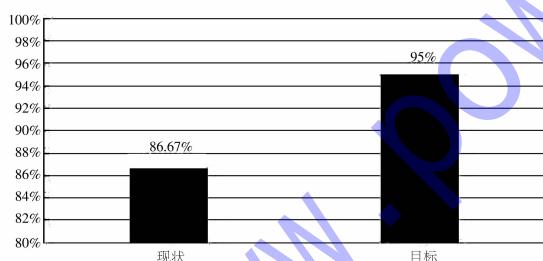
图 2 小组活动目标柱状图

因此,QC 小组将本次 QC 活动目标设定为:将插板式金属声屏障一次安装合格率提升至 95%(图 2)。

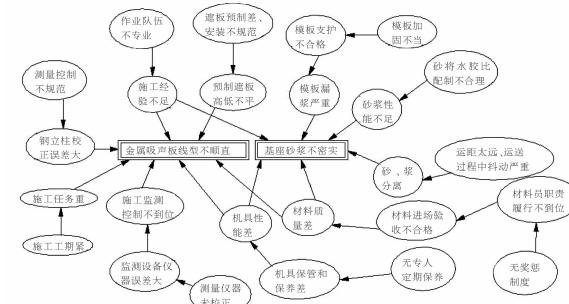
图 3 金属吸声板线型不顺直、基座砂浆不密实关联图

QC 小组针对“金属吸声板线型不顺直”“基座砂浆不密实”两个主要症结召开了相关会议,集思广益,从人、机、料、法、环、测六个环节对影响金属吸声板线型不顺直、基座砂浆不密实的各个环节进行了分析和总结,并绘制了关联图(图 3)。

通过对关联图进行分析得知共有末端因素 10 条:

(1)施工工期紧;(2)测量仪器未校正;(3)无专人定期保养;(4)无奖惩制度;(5)运距太远、运

送过程中抖动严重;(6)砂浆水胶比配制不合理;(7)模板加固不当;(8)遮板预制差、安装不规范;(9)作业队伍不专业;(10)测量控制不规范。

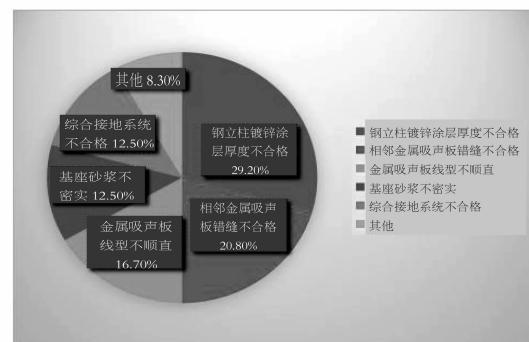
图 4 对策实施后金属声屏障安装质量问题饼分图

从饼分图(图 4)可以看出:“金属吸声板线型不顺直”“基座砂浆不密实”这两个症结已从实施前的“关键的少数”变为实施后的“次要的多数”,说明 QC 小组活动提出的改进措施有效,现状得到了较好的改善。

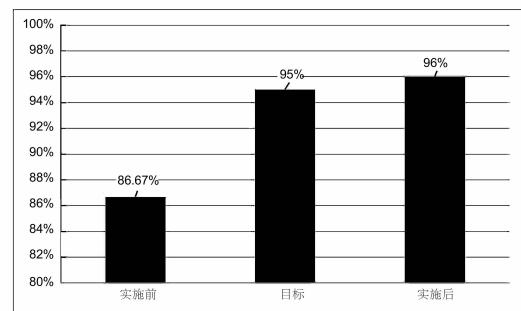
图 5 活动前、后合格率对比柱状图

从表 5 可以看出,4~6 月金属声屏障安装合格率达到 96%,高于活动前制定的目标值 95% (图 5)。

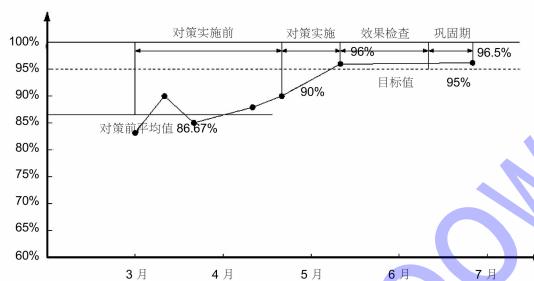
图 6 金属声屏障 3~6 月安装合格率折线图

QC 小组成员每周进行检查,工程后续施工严格按照《插板式金属声屏障施工作业指导书》要求执行,并且项目部施工员、质检员对施工过程实施连续监控,确保插板式金属声屏障安装质量达标(图 6)。
