# 集控中心电源失电的原因分析及处理

**摘要:**水电站集控中心是电站安全、稳定、经济运行的核心。某水电站由于厂房现场设备发生故障而导致集控中心主用电源丢失,投入的备用电源也因各种原因相继丢失,最后导致集控中心电源失电。对该事件出现后的检查情况、原因分析及所采取的处理、防范措施等进行了说明。

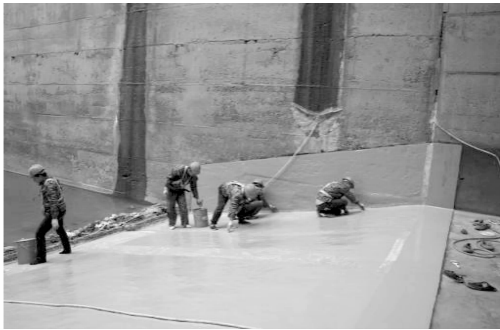
图 4 表面涂刷 SK 手刮聚脲照片

(4) 在高弹性抗冲磨砂浆表面涂刷 4 mm 厚的抗冲磨型 SK 手刮聚脲(图 4)。

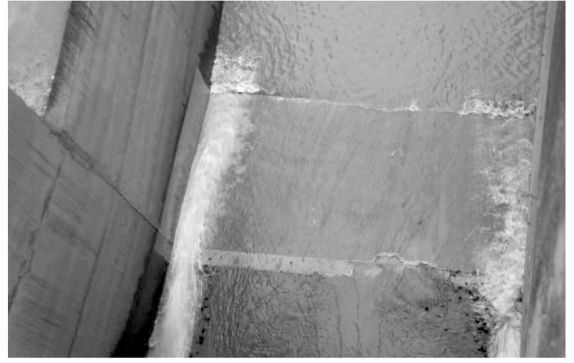
图 5 3# 闸室底板汛后检查情况

经过 2016、2017 年连续两年泄洪后进行的现场检查得知,3#闸室底板混凝土修补基本成功,如图 5 所示,其表层的 SK 手刮聚脲无老化及剥蚀现象,修补效果整体良好。连续两年泄洪考验结果表明:本次混凝土冲磨破坏修复处理施工所选用的材料及复合式修复方案是成功的。
