# 柳洪水电站励磁系统不均流的原因分析及处理

**摘要:**柳洪水电站励磁系统采用静止式可控硅三相全控桥自并激励磁方式, 设置有两套功率整流柜, 互为热备用, 正常时并联运行。2015年9月励磁系统出现不均流现象, 电流差值达500 A左右, 大幅度超过相关规程的规定。经过多次检查查证, 最终发现不均流产生的原因是励磁回路直流刀闸触头接触面积不足而造成两套功率整流柜并联支路阻抗不一致。通过对直流刀闸触头进行接触面打磨和压紧力调整等措施进行处理, 不均流现象得以解决。

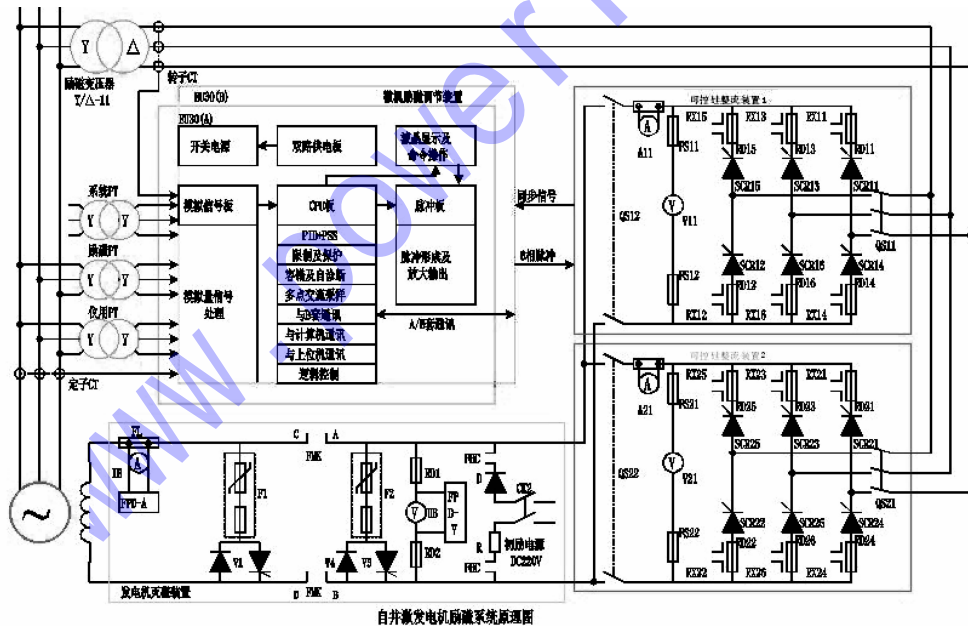
图1 励磁系统原理图

统包括一台励磁变压器、一套 GER3000 微机励磁调节装置、两套 TYR 系列可控硅整流装置及一套 LMC 系列灭磁及过电压保护装置。功率整流柜型号为 1.15.2.1TYR1500, 每台机组由 2 套可控硅整流装置组成, 两套整流装置互为热备用, 在正常情况下, 两套为并联运行。励磁系统原理见图 1。

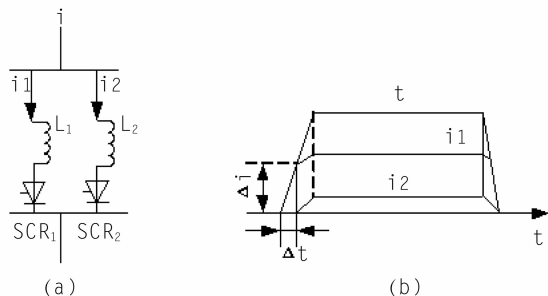
(a) 并联支路; (b) 开通时间差异  $\Delta t$  引起的瞬态电流不均  $\Delta i$

图 2 并联支路出现的电流不均现象示意图

由于并联可控硅导通时间的先后存在差异而引起瞬态电流不均。例如如图 2(a) 中的两个支路并联电路,若  $SCR_1$  的开通时间比  $SCR_2$  早,  $\Delta t$  [图

2(b)] 则引起的瞬态电流不均  $\Delta i = \left(\frac{di}{dt}\right) \times \Delta t$ 。

此处  $\frac{di}{dt}$  为  $SCR_1$  导通时的电流上升率。瞬态电流

不均是一个暂态现象,电流表指针必然会摆动。现场的实际情况是两套功率整流柜输出电流表指针无异常大幅摆动且不均流现象持续存在,并且在励磁调节器 A/B 套进行切换后,不均流现象依旧存在,故可以排除可控硅开通时间先后有差
