滨东水电站首部护坦之钢板衬护

摘 要:滨东水电站闸后护坦钢板修复采用浇筑 C20 混凝土, 护坦平面衬护厚 12 mm 的 16 Mn 钢板, 提高了闸后护坦抗冲耐磨能力, 取得了较好的效果, 其取得的经验可为同类电站提供参考。

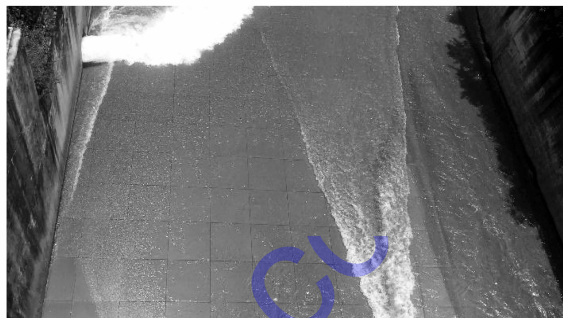
实际运行情况表明,钢板每年冲刷磨损的厚度约为 1 mm,预计护坦钢板使用周期可达 12 a 或以上。原护坦需每年进行修复,基本上 4 a 一个周期,前 3 a 小修,第 4 a 进行大修。在装设钢板后,不仅避免了护坦频繁修复施工,还能减少运行成本,显著提高了电站的经济效益。经过 3 a 的汛期冲刷磨蚀之后,护坦钢板的运行情况良好(图 1)。

图 1 护坦衬护钢板图

现场将钢板进行切割, 将板材的四条边切割成 45° 坡口, 每块钢板的一角开一个直径为 40 mm 的接触灌浆孔, 在其下焊一块加丝扣的垫板, 将每块钢板的另三个角开三个直径为 6 mm 的排气孔。现场将分块钢板安装就位, 采用气体保护

焊的方式,先将单块钢板焊接到预埋件上,再将两块钢板焊接到一起,通过焊接填缝将钢板间的对接焊缝填平。对于焊接填缝的凸出部分须打磨平整。焊接过程中控制焊接电流和电弧电压的大小,适当提高焊缝形状系数;采用多层多道焊,避免中心线偏折,可防止中心线裂纹;采用小线能量、小电流快速不摆动焊,可减小焊接应力;填满弧坑,可防止弧坑裂纹。

钢板衬护好后,对每块钢板进行通风压水、接触灌浆,混凝土干缩后,钢板空腔内存在少量的混凝土结块,通风压水可检查灌浆孔与排气孔的连通性,为灌浆做好铺垫;灌浆初始最大压力不超过 0.1 MPa,视灌浆情况对压力进行调整,浆液按照常规比例调配,灌浆过程应保持连续性,直至全部排气孔有浆液冒出,方可视首次灌浆完成。灌浆完毕,加堵头封焊,对灌浆堵头封焊凸出部分须打磨平整。

在首次灌浆结束 7~14 d 后,通过敲击的方式对钢板进行检查(根据敲击声音确定),但因敲击法受外因影响较大,如采用锤子的材料构成、质量;工作人员实施的敲击力度;锤子敲击时的接触角度;人员的听取位置和辨别等,工作人员在敲击时其锤子材料、敲击角度、敲击力度等应统一为宜。要求每块脱空区域面积不大于 0.3 m²,超过标准要求需标注出脱空范围,对不合格的部位必须钻孔进行补灌,钻孔补浆封焊打磨平整。干缩脱空检查需多次进行,直至检查符合标准要求。
