碳化钨喷涂技术在滨东水电站的应用探索

摘要:滨东水电站水头高、泥沙含量大且硬度高,导水机构及转轮经过一个汛期的运行磨损气蚀非常严重,每年枯水期须进行机组A修将导水机构及转轮拆下修复,运维成本高且机组频繁A修增加了安全生产风险。经探索,对导水机构进行了碳化钨喷涂,明显减缓了导水机构及转轮的磨损气蚀速度,延长了设备修复及机组A修周期,并将该喷涂技术推广应用到其它设备上,取得了显著的经济效益与安全效益。

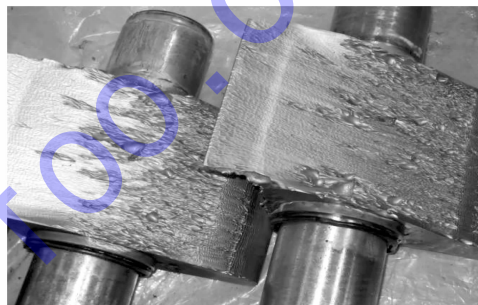
机组A修前导叶、顶盖、转轮的磨损气蚀情况见图1~3,设备受损最大深度可达25 mm。一般在每年8月导水机构漏水量已经很大,开机时蜗壳已不能平压。

图1 导叶磨损气蚀情况

碳化钨喷涂是将喷涂材料以粉末状态注入燃烧的火焰中并高速(超过 2 100 m/s)喷射在设备表面,高速燃气使碳化钨材料达到半融化状态并均匀、紧密地附着于设备表面,喷涂过程中控制设备温度不超过 150 °C 以防其变形。喷涂材料为 AMDRY5843 或 COATEC1 粉末,其主要成份为碳化钨,一般称其为碳化钨喷涂。经检验,碳化钨喷涂层与设备基材的结合强度大于 70 MPa,表面硬度大于 1 100 Hv,抗磨能力比 0Cr16Ni5Mo 高 70 倍,涂层厚度一般控制在 0.3 ~ 0.4 mm。

滨东水电站导叶为大圆盘结构,转轮采用长短叶片,转轮与顶盖、底环之间设有梳齿密封。技术人员根据以往过流部件的磨损气蚀部位制订了对导叶、顶盖及底环进行碳化钨喷涂的方案:该型转轮抗气蚀性能良好,当导水机构完好时,水流主要呈理想状态进入转轮,会明显减轻对转轮上冠、下环的磨损。

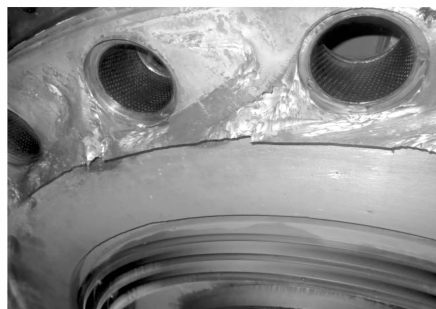
图2 顶盖磨损气蚀情况

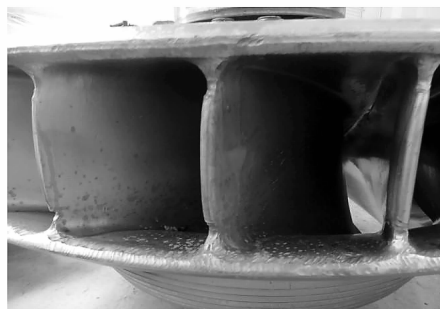
图3 转轮磨损气蚀情况
